道路橋のライフサイクルコスト評価のための一つの実証的研究

日本道路公団 正会員 平栗一哉 東京大学 フェロー 藤野陽三
 日本道路公団 正会員 夏目惣治 日本道路公団 正会員 石田 博
 東京大学 正会員 橋本哲子 東京大学 正会員 阿部雅人

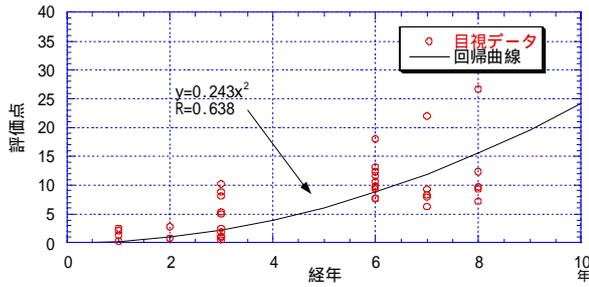
3. 補修項目(桁の腐食) 補修項目の中でもっとも頻度、量ともに多い。1996年頃から画像による点検が行われたが、データ量の豊富なことと分析結果の相関係数が画像データより良いことから従来を目視点検による結果を利用した。目視点検は、ポイント化され、さび(40点)、はがれ(20点)、ひびわれ(20点)、白亜化(10点)の4点(90点満点)から行われているが、本研究でも4点の合計値で比較検討した。図1に経年と評価点の関係を示し、さらに部位別評価としてフランジ・ウェブ、フランジ部の外桁・内桁、桁端部・中央部、漏水の有無について比較し、図2、図3、図4、図5に示す。図1より経年劣化は見られ、フランジ・ウェブ、桁端部・中央部、漏水の影響に関しては違いが見られた。以上から桁の腐食について部位別にパラメータを図る必要が考えられる。図2の結果より、塗り替えの判断となる評価20点と劣化曲線の判断から塗り替え間隔は9年程度と予測できる。また、図6は他の環境のデータと比較したものであり、比較的マイルドな環境といえる。

図1 目視データによる塗装の劣化

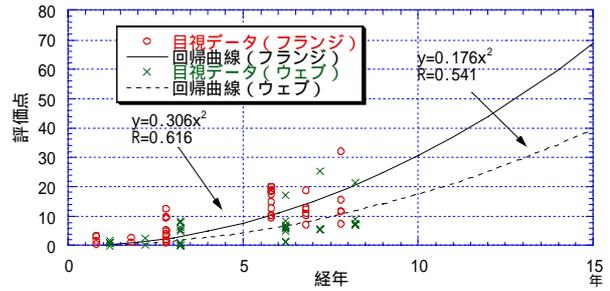
図2 目視データによる塗装の劣化
(フランジ・ウェブ)

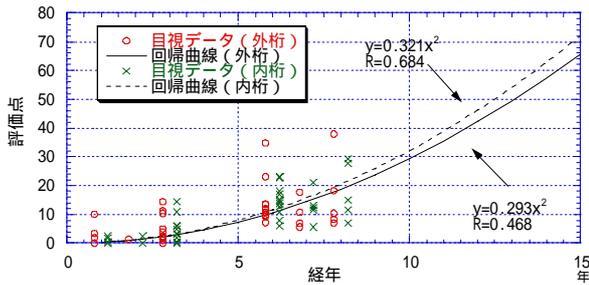
図3 目視データによる塗装の劣化
(フランジ部の外桁・内桁)

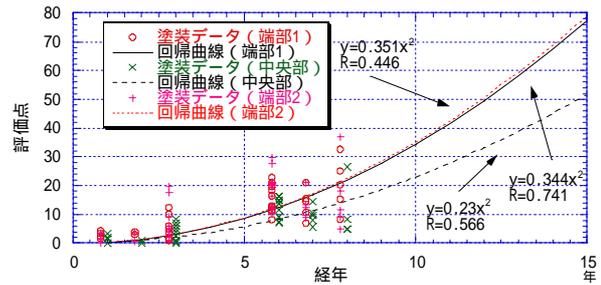
図4 目視データによる塗装の劣化
(フランジ部の桁端部・中央部)

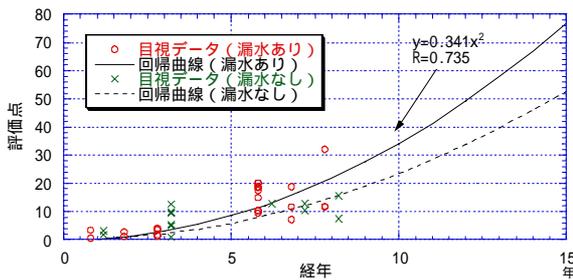
図5 目視データによる塗装の劣化
(フランジ部の漏水の有無)

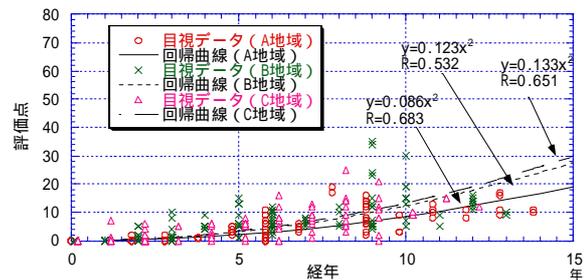
図6 目視データによる塗装の劣化
(環境による違い)

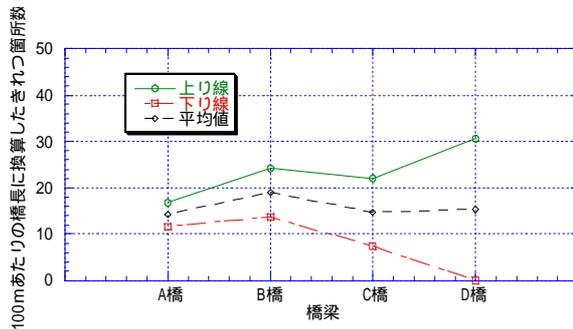
4. 補修項目(桁のきれつ) きれつ調査に関しては損傷の報告数自体非常に少ない。きれつを目視点検結果は多く存在したが、塗膜われも含んでいるためきれつそのもの実態を表しているとは言いがたい。そこで磁粉探傷試験による点検結果が得られている8橋のみについて調査整理した。きれつ個数に着目し、100mあたりの橋長に換算し上下線、走行・追越車線の違いの比較を図7、図8に示す。上下線、走行・追越車線で違いが見られ、塗装塗り替え時に補修が可能な程度の橋長100mあたり平均16個のきれつが確認された。

図7 きれつ個数(上下線の比較)

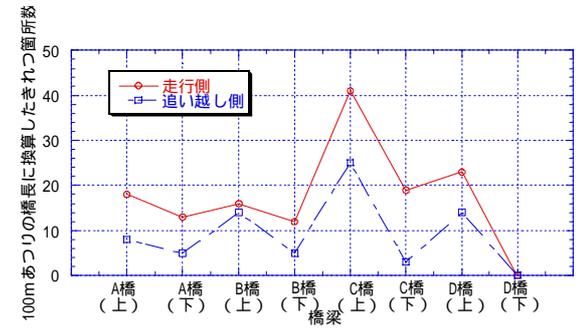
図8 きれつ個数(走行・追い越し車線の比較)
