## 床組部材の疲労損傷と保全対策（その１）

～亀裂発生メカニズムとその進展性について～

大阪府土木部 技監

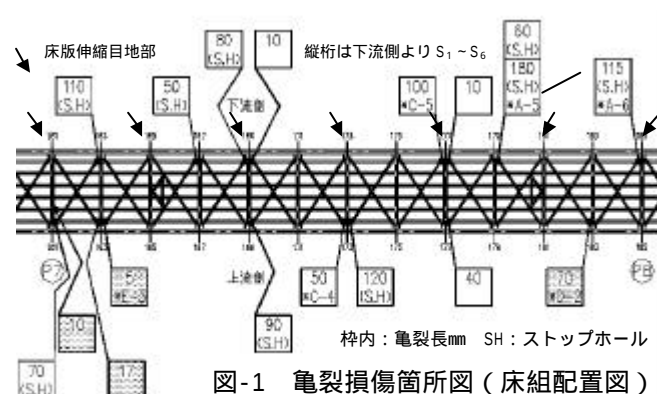
図-1 亀裂損傷箇所図（床組配置図）

損傷が確認された橋梁は、昭和29年架設のゲルバートラス橋で、日交通量4万台（大型車混入率23.8%）を超える過酷な荷重条件下の橋梁である。平成11年の点検で横桁と縦桁接合部（以下「縦桁接合部」と呼ぶ。）に大小107本の亀裂が確認され応急対策を実施した。

亀裂の発生箇所は外縦桁に集中し、RC床版の伸縮目地部とよく一致する。また、伸縮目地は防水機能が喪

失し、漏水及び堆泥による腐食が進行しており、縦桁ウェブの腐食による板厚減少率は、8mmに対して最大で5.4mm（67%の腐食）にも及んでいた。

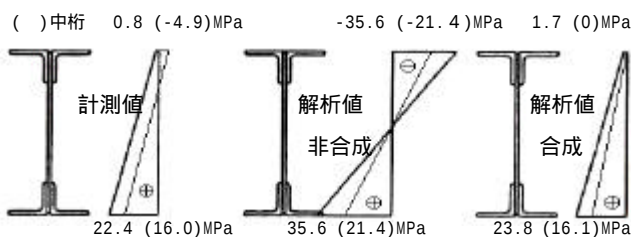
図-3 縦桁支中央部の応力度分布

縦桁の支間中央の応力度は、合成断面の解析値とよく合致している。しかし、床版端部で版の浮き上がりが随所に確認されたことから、合成から非合成への移行段階にあり、縦桁剛性が低下しつつあると判断できる。

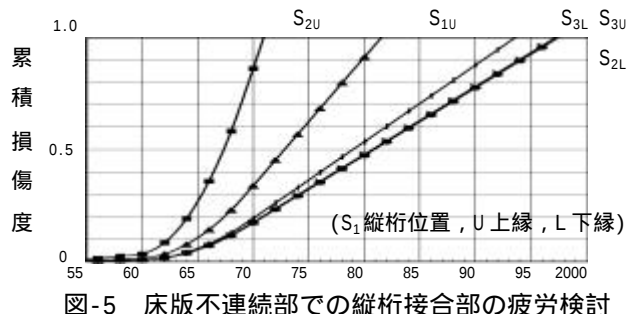
図-5 床版不連続部での縦桁接合部の疲労検討

疲労亀裂は1970年頃から発生し、2000年までには計測した全縦桁に疲労破壊が発生する結果となったが、その発生時期にはかなりのばらつきがある。これは、目地からの漏水や張出部の雨水伝達による腐食が大きく関与しているものと考えられる。なお、1995年の点検時には、同様の亀裂が確認されていないことから、この5年間で一斉に疲労限界に達したものと考えられる。

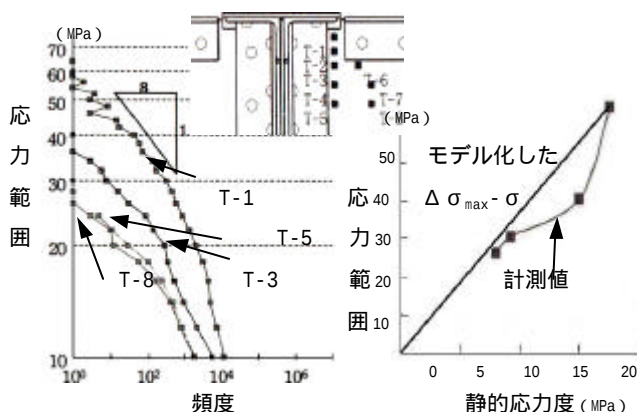
図-6 縦桁接合部の応力頻度

- (a) 各要素のS-N曲線の傾き  $m$  は亀裂発生に関わらず同一とし、計測結果から8と設定する。(図-6参照)
- (b) 各要素の最大応力範囲は、静的発生応力度に比例し、 $\Delta\sigma_{\max} = 63\sigma / 17 = 3.7\sigma$  とする。(図-7参照)

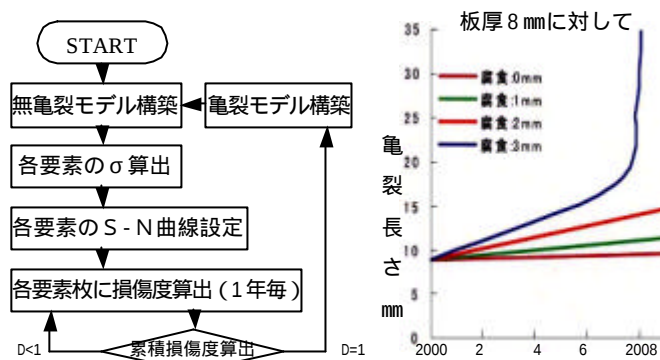
図-8 算定手順

上記の仮定により、亀裂の発生状況ごとにFEM解析で静的応力度を求めることで、全ての要素の応力範囲・頻度を設定できる。(図-8参照)
