## 2001 年エルサドバドル地震 ( $M_w7.6$ ) における地すべり・斜面崩壊について

山口大学工学部 正 ○山本哲朗 金沢大学工学部 正 宮島昌克  
 地震防災フロンティア研究センター 正 渦岡良介  
 東京大学生産技術研究所 正 Jorgen JOHANSSON 小長井一男

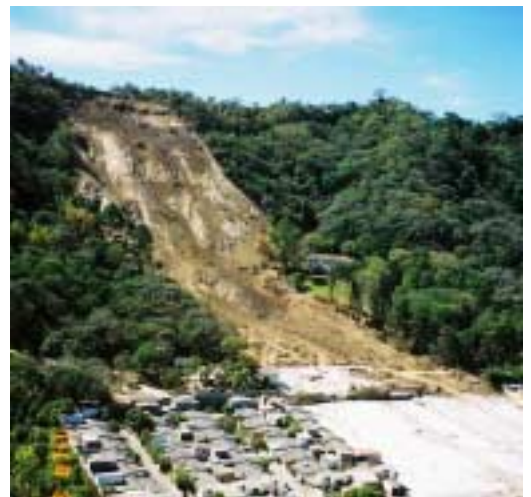
3.1 Las Colinas 地すべり 今回の地すべりで最も規模の大きいもので、Santa Tecla 地区で発生した。この地すべりは標高 1085 m、勾配 45~50 度、その上部は開発によって広大な平坦面をもつ火山性山腹の頂上部から発生した（写真-1）。崩壊規模は滑落崖で幅 100m、高さ約 16m、流下長さ 750m にも達し、崩壊土量は約 9 万  $m^3$  と推定される。地すべり後の山腹の断面図を図-1 に示す。この山腹には 2 本の沢筋が形成されていたのははじめ、山腹の両側にも沢筋が見られた。滑落崖付近で大規模な円弧すべりが発生し、これによる崩壊土砂が下方に流下するとともに、その下方斜面でも大きな崩壊が発生し、斜面を流下した。この地すべりによって流下した土砂によって山腹の裾野に立地していた民家が破壊され、500 名以上の犠牲者がでた。

写真-1 Las Colinas 地すべり

この滑落崖の地質、地盤調査から山腹地表には厚さ約 2m で水平な層理面を数枚もつ火山礫凝灰岩や火山碎屑物層（我が国でいう黒ぼく）が堆積し、その下位に別の火山碎屑物層が堆積している。この火山碎屑物は白～淡褐色で扁平な細長い軽石（多くは粒径 0.5mm~1.7cm）からなるが、その土粒子構造はゆるくてもろく指圧で容易に潰すことができる。含水比は約 40% である。簡易動的コーン貫入試験を実施し、西側の側方滑落崖上方部の未崩壊地盤には深さ 1.2m および 2.5~2.8m において換算 N 値=1 以下の土層が存在することを確認している。このように緩い土粒子構造で密度が小さく湿潤状態の火山碎屑物層が地震動を受けて崩壊したことから、山腹斜面が比較的急傾斜であったことが相俟って崩土が高速土塊運動<sup>1)</sup>で 750 m という非常に長い距離を流下したも

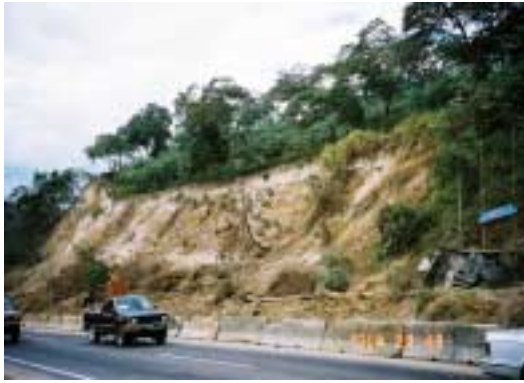
写真－2 Los Chorros における火山礫凝灰岩・火山碎屑物互層斜面崩壊

3. 3 Los Chorros 斜面崩壊 道路に沿う凝灰岩と火山碎屑物の互層あるいはしらすからなる無対策の切り取り斜面において多くの崩壊が発生した。前者および後者の崩壊例をそれぞれ写真－2、3に示す。この他、溶岩切り取り斜面の節理に沿う崩壊も見られた。これら土質あるいは岩質の自然斜面でもきわめて多くの崩壊が発生した。

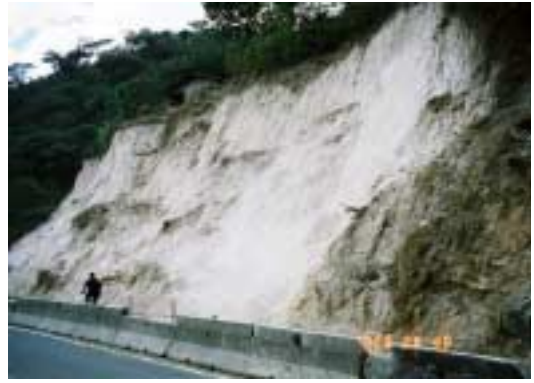
写真－3 Los Chorros におけるしらす斜面崩壊

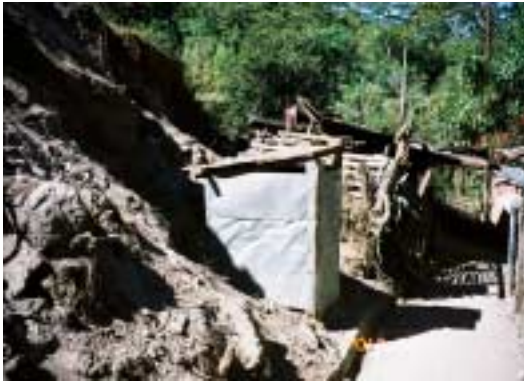
写真－4 Neuva Cuscatlan における火山礫凝灰岩斜面崩壊

3. 4 Neuva Cuscatlan 斜面崩壊 火山礫凝灰岩からなる山腹切り取り斜面において崩壊（写真－4）が発生し、一部の住家が崩壊した。当地区の山腹には至るところに地割れが発生し、それは山頂でも見られた。
