降雨によるのり面災害と地形的形状との関係について

日本道路公団 試験研究所 加藤 陽一
 " " 緒方 健治
 " " 北村 佳則

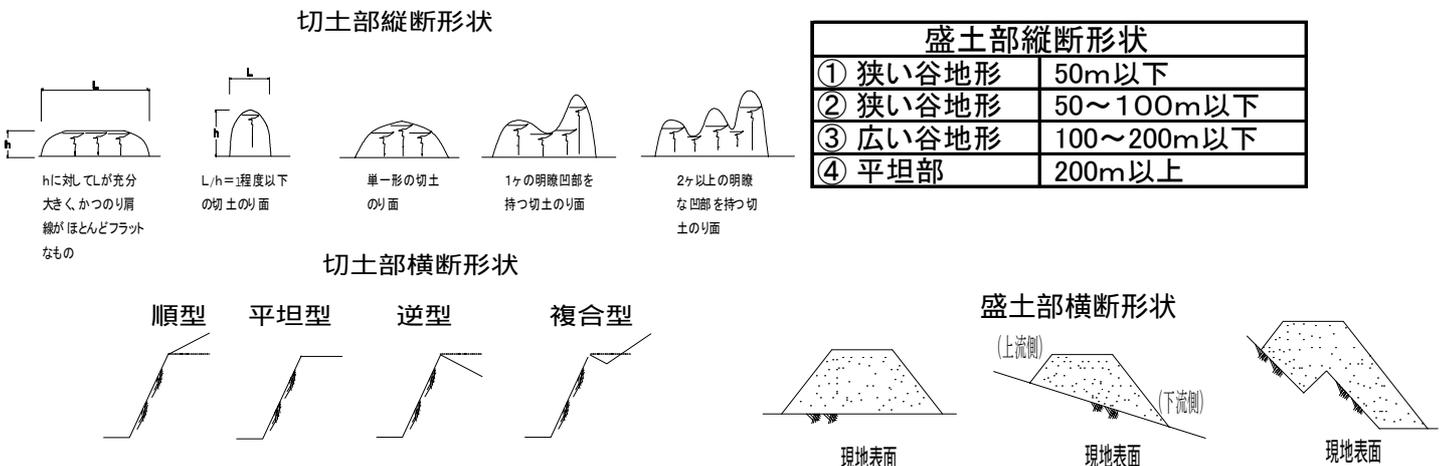
図 1 切土・盛土の縦・横断形状図

どの形状で崩壊が多く発生しているのかを分析するため、図 1 の形状別に崩壊発生率（件数 / 延長）で評価した。
