# 非破壊探査システムによる岩盤接着工の確認探査について

大和工業（株）技術部 正員 ○権田 直己  
 大和工業（株）技術部 正員 廣田 義二  
 大和工業（株）技術部 宇埜進一郎

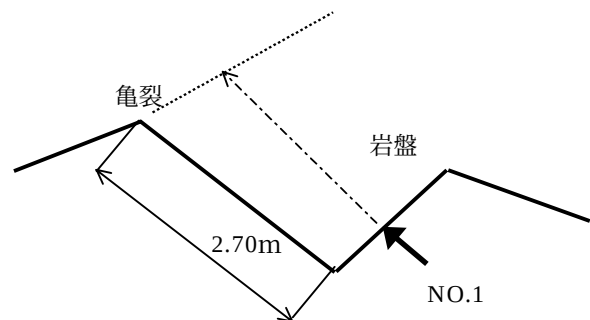
図-1 測点 NO.1 岩盤縦断面図

図-1、図-2 のように対象とする亀裂の把握の為、岩盤表面に角度（NO.1:45°、NO.2:85°）をつけ探査を行った。

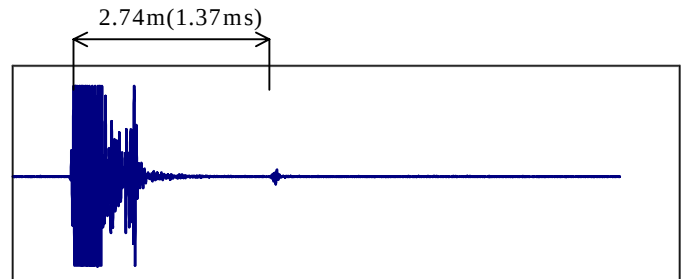
図-3 NO.1 施工前検出波形

図-3,図-5 の検出波形からはそれぞれの測点において亀裂の位置を明確に読み取っている。

測点 NO.1 については、岩盤表面から反射波までの走行時間は $\Delta s_1=1.37\text{ms}$  で弾性波速度を $3800\text{m/s}$  と仮定し求めると亀裂までの距離が $2.74\text{m}$  と計算される。実測が $2.70\text{m}$  であることから高い精度で検知していることが分かる。

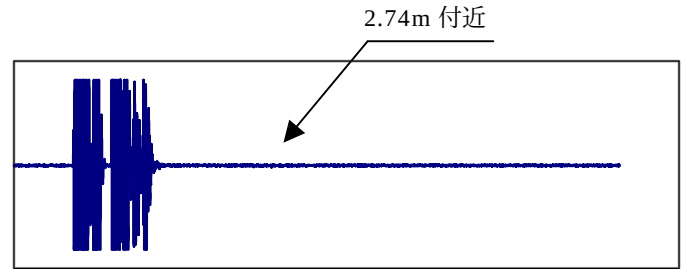
図-4 NO.1 施工後検出波形

図-4,図-6 は接着施工後に同測点を探査し検出された波形である。図-3,図-5 と比較して分かるように接着施工前に確認された亀裂からの反射波が検出されていない結果となった。

以上の結果から、施工前に確認された亀裂内部に注入材が充填され上下の岩塊が一体化されたことが推測される。又、施工後は反射波が得られず、元々健全な基岩が続いていたか、もしくは他の亀裂にも注入材が充填されたことが考えられ、探査のレンジから $7.00\text{m}$ 以内は亀裂のない健全な岩盤となったことが推定され安全性を確認することができた。

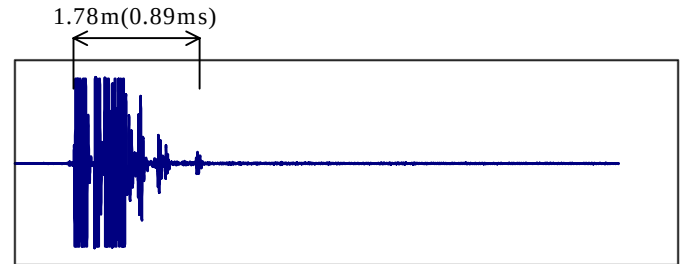
図-5 NO.2 施工前検出波形

同様に、測点 NO.2 については岩盤表面から反射波までの走行時間は $\Delta s_2=0.89\text{ms}$  で弾性波速度 $3800\text{m/s}$  から $1.78\text{m}$  と計算され、NO.2 においても高い精度が伺える。
