鳥取県境港市の竹内工業団地におけるスウェーデンサウンディング試験

東京理科大学理工学部 正会員○塚本 良道、石原 研而、中澤 博志  
 大成建設 正会員 清水 良純  
 日本舗道 大場 淳雄  
 日本国土開発 小門 律樹

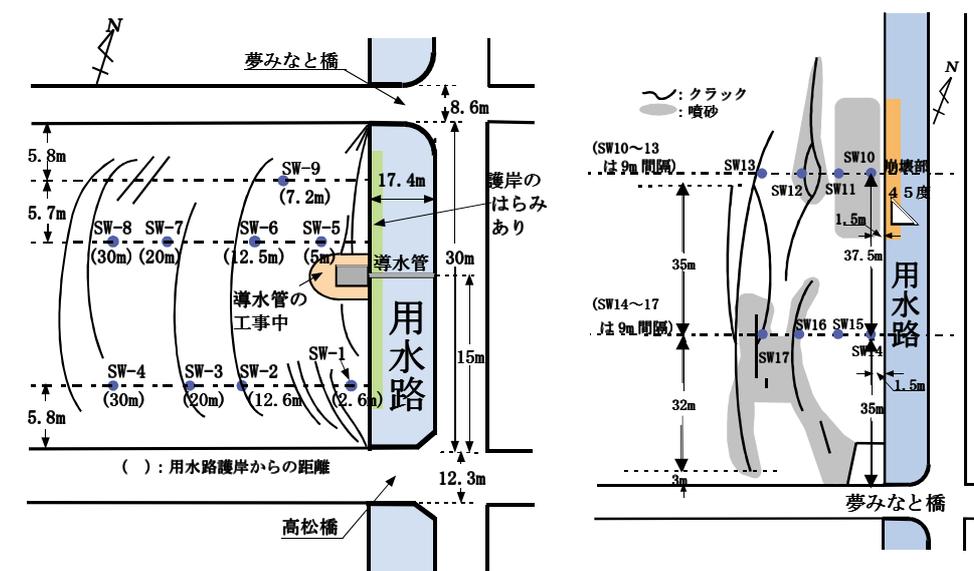
図 2. 原位置試験実施位置と地盤のクラック発生状況 (竹内工業団地夢みなと橋付近)

図 1 に、竹内工業団地の概略図を示す。用水路は、本埋立地の西端を南北に通っており、特に南端に位置する夢みなと橋の周辺において、護岸のはらみ出し・崩落、周辺地盤における大量のクラックの発生が確認された。図 2 に、夢みなと橋周辺の状況を示す。夢みなと橋北側の用水路西岸上において、大量に地盤のクラックが発生しており、その周辺に噴砂が堆積し、護岸のはらみ出しおよび崩落が生じていた。導水管のある夢みなと橋南側においても、同様に護岸のはらみ出しが確認された。液状化により地上に噴砂として現れているのは、全て埋立地に利用されたと思われるシルトで、竹内工業団地全域においてほぼ同様のものではあった。物理試験の結果から、 $D_{50}=0.062\text{mm}$ ,  $U_c=1.014$ ,  $U_c'=0.463$ ,  $F_c=72\%$ であった。

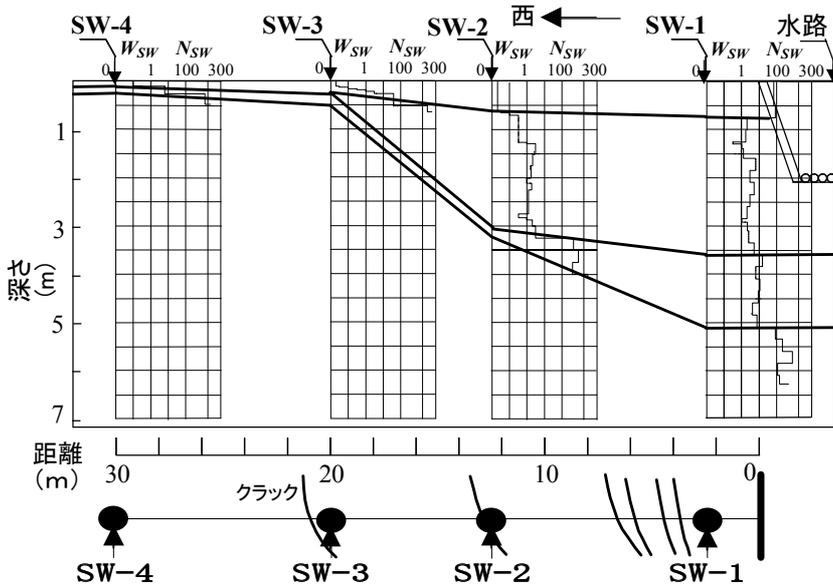
図3. 夢みなと橋南側の用水路西岸における試験結果(SW-1~4)

すが、図中、 $W_{Sw}$  (0~1) は、おもり 100kg までの荷重における自沈を表し、 $N_{Sw}$  は、おもり 100kg 載荷のもとでのハンドルの 1m あたりの半回転数を表す。また図中、層の区分としては、地表面の表層、 $N_{Sw}$  が 50 以下の層、 $N_{Sw}$  が 50 から 100 までの層、 $N_{Sw}$  が 100 以上の層という表示をとっている。図 3 に、夢みなと橋南側の用水路西岸における 1 測線分のスウェーデン式サウンディング試験結果 (SW-1~4) を示す。この地点においては、護岸がおよそ 40cm ほど用水路側にはらみ出しており、地上には無数のクラックとともに噴

砂の後も見られた。クラックの発生は、護岸のはらみ出しと導水管の損壊の影響を強く受けている様子であった。貫入試験結果から、地下深さ3m付近まで、自沈または  $N_{sw}25$  以下の貫入抵抗の低い層であることがわかった。

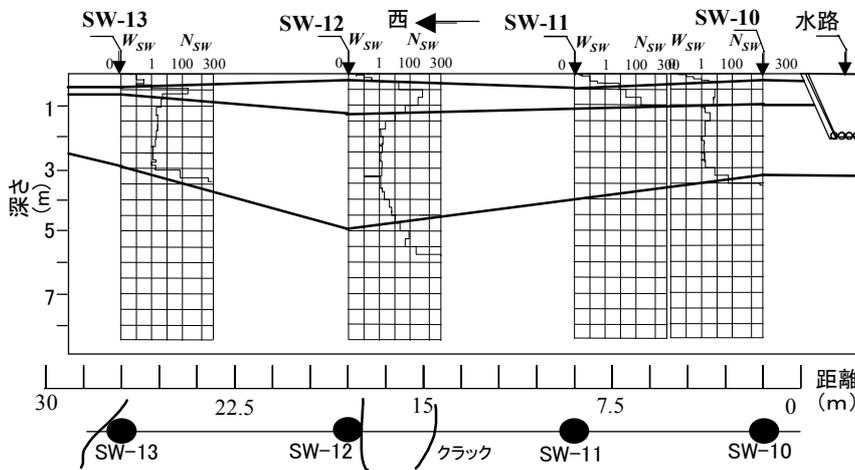
図4. 夢みなと橋北側の用水路西岸における試験結果(SW-10~13)

図4に、夢みなと橋の北側で用水路の西岸における貫入試験結果(SW-10~13)を示す。ここは、用水路のコンクリートブロックの護岸が崩落した地点に相当する。特に鉛直変位をともなったクラックがSW-13において発生していた。また、どの貫入ポイントにおいても深さ0.5mまで  $N_{sw}$  は上昇し、その後減少し、自沈層を経て再び上昇するという傾向にあり、相関性のある結果となった。ここで深さ0.5mまでの貫入は、植生の影響、および護岸付近では不織布が敷設されており、その影響を受けたものと推測される。これらのことより、この地点においては埋立てに使用されたシルトの液状化にともない、用水路の方向へのすべり破壊が生じていることが容易に推測された。

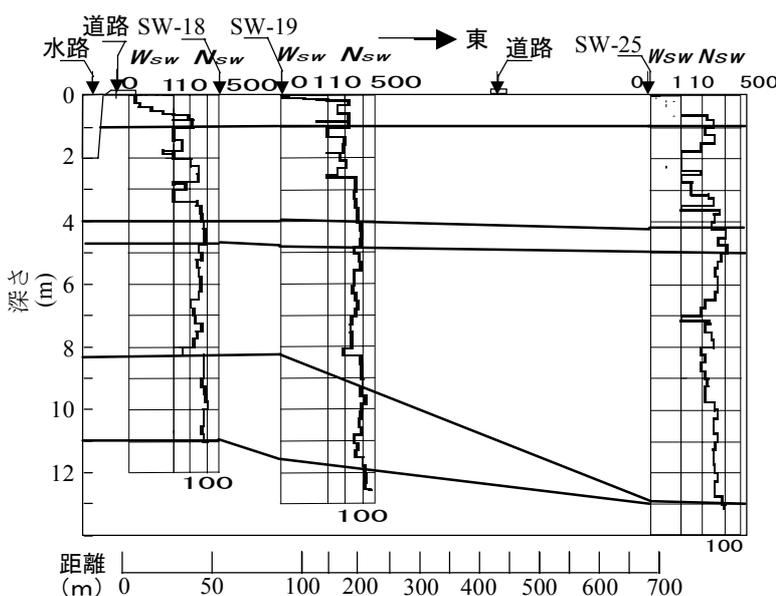
図5. 夢みなと橋北側の用水路東岸における試験結果(SW-18,19&25)

図5には、夢みなと橋北側に位置し、用水路東岸での貫入試験結果(SW-18,19&25)を示す。この地点は、大きな空き地になっていて地表面が広範囲にわたって舗装されているが、ところどころに大きなひび割れが生じており、そこから大量に噴砂が地表面に吹き上げてきたと考えられ、空き地ほぼ全域が噴砂で覆われ堆積している状況であった。貫入試験はひび割れの生じていた箇所に行っている。試験結果から、深さ3m付近まで自沈を含む  $N_{sw}10$  以下の軟弱地盤である。その後  $N_{sw}50$  前後の層が深さ8m付近まで続く。この地点に代表されるように、埋立てに使用されたシルト層が深さ8mから10m以上堆積し、 $N_{sw}$  が30から50以下の軟弱な層を形成していることがうかがえる。
