## 熊本市の交通事故多発地点における道路構造の検討

崇城大学大学院 学生会員 ○長友恒司  
 崇城大学 正会員 村田重之  
 正会員 澁谷秀昭  
 喜納綾子

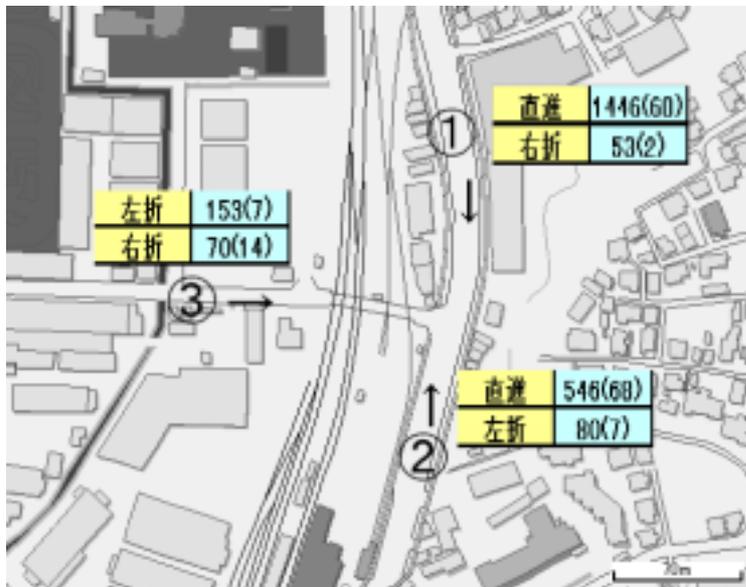
図1 池田踏切際交差点方向別別交通量

●**池田踏切際交差点の概要** 図 1 は交差点付近の地図である。南北に走る道路(①, ②方向)は主要地方道の熊本鈴麦線(以下鈴麦線)で、そこから③方向へ市道が伸びている。昨年上半期におけるこの地点での事故発生件数は 3 件で類型別では正面衝突、追突、出合頭の事故がそれぞれ 1 件ずつ発生している。方向別交通量は図 1 に示す。カッコ内の数字は大型車の台数である。鈴麦線は市内中心部を走る国道 3 号線のバイパス的役割や玉名・大牟田方面への近道ということもあって交通量はかなり多く、加えてこの交差点付近は片側 2 車線あり車の速度も速い。一方市道側は③の西側に大規模な工場や自動車教習所が立地しており、大型トラックや教習者が頻繁に通行する。この交差点には押しボタン式の信号があるのみで、市道側から②方面への右折はかなり難しく、これらの右折車による渋滞も発生している。

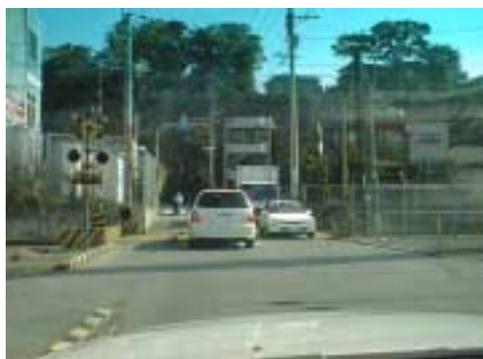
写真1

●池田交差点の改善策 写真1は③側から見た現在の池田踏切際交差点の状況である。写真を見ても道路の幅員が狭いことが分かる。そして車両用の信号が設置されていないために、スムーズな右左折が出来ない。これをもとに、この交差点における改善策として、大型車どうしの離合に対応した道路の拡幅、さらに右左折をしやすくするための信号の設置が有効と考えられる。写真2はそれらの改善策を分かりやすくするために写真1に画像処理を加えたものである。尚、この周辺の鹿児島本線は新幹線建設に併せて高架化される計画もあることから、熊本電鉄を含んで今後の動向が明らかではないため、
