## 水郡線橋脚洗掘災害の応急工事概要と発生要因分析

水郡線滝沢川橋りょう洗掘災害

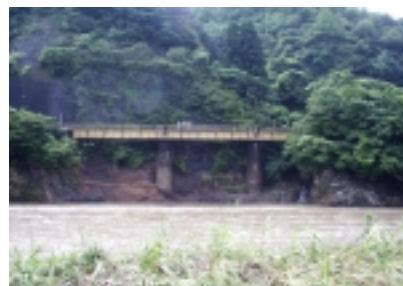
平成11年7月12日からの熱帯性低気圧の上陸に伴い、常陸大子駅の雨量計で連続降雨量が200mm、時雨量が40mmに達した。7月13日滝沢川橋りょうの1P、2P間の表土が久慈川の増水により一部流出した。その後、久慈川はさらに増水し、運転規制（徐行25km/H）により警備を行っていたところ、巡回中の社員が橋脚2P基礎部岩盤が濁流に流されたのを発見、運転停止手配を行った。洗掘の程度が分からないため、久慈川の減水を待って調査したところ、1Pは前面が、2Pは基礎低部まで露出し洗掘しているのが確認された。（写真1）

写真1 橋脚洗掘

滝沢川で起こった洗掘は、上流から流れてきた土砂が右岸に徐々に堆積し、久慈川のみお筋が左岸寄りとなって洗掘が始まったと推測される。一旦洗掘が始ると河川が増水するたびに洗掘は進行し、洗掘箇所では渦巻き状態となり表層の脆くなった岩を削り取っていったと考えられる。

現場付近の岩盤の特徴は、ボーリングの結果、孔口から孔底まで層理の発達した花崗岩と粘板岩からなっており、短柱状・岩片状・角礫状のコアが採取された。割れ目は暗褐色や黄褐色をしており、岩硬度は中硬・軟であるが、割れ目が多く板状になっていることから、ハンマーで叩くと容易にボロボロに割れる状態であった。八溝山系を流れる久慈川流域の岩質は表層部が風化された節理の多い、脆い粘板岩であることがわかった。

以上の検討の結果、  
・ の捨石、ブロック、土嚢では久慈川の水 flow に耐えられない。  
は河床が岩塊や岩盤と予想されシートパイルが入らない。  
は型枠が浮いてしまう等考えられたが、最終的に水流から橋脚周辺の岩盤を守るため、2Pを取り巻くようにコルゲートパイプ（φ=5.0m）を型枠代わりに階段状に組み立ててコンクリートで固める工法を採用した。

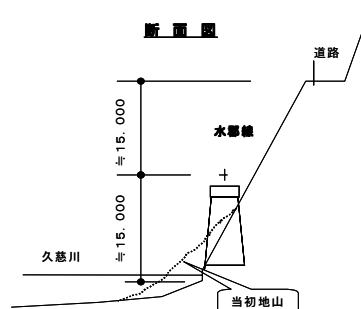
図1 洗掘状況略図

河川管理者から直ちに久慈川立ち入りの承認を得、調査を開始したが、久慈川はなかなか減水せず7月15日になってどうにか1P、2Pの洗掘状況を確認することができた。（図1）
