# 東北本線 胆沢川（いさわがわ）橋りょう洗掘災害について

J R 東日本 盛岡支社・正会員・○土橋隆史・相川信之

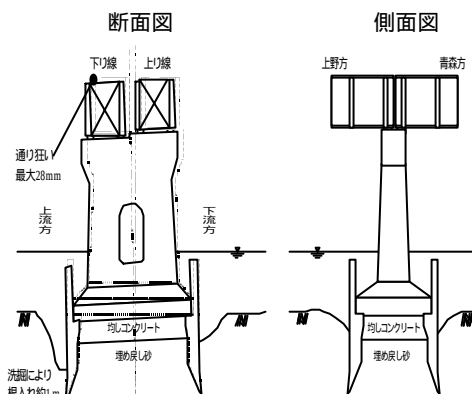
図-1 災害発生時の状況

2000年4月24日、東北本線水沢・金ヶ崎間の胆沢川橋りょうにおいて軌道変状（通り狂い）が発生した。第8橋脚（8P）の下り線側で最大28mmであった。8P付近の河床は1997年9月に測定した時に比べ約3m低下しており、根入れが1m程度にまで減少していたことが判明した。軌道変状が発生した原因は雪解け水による増水で橋脚付近の河床が洗掘され、橋脚が上流側へ傾斜したためであった。

1997年に測定した河床断面図と比較した結果、河床は局部的に約3m低下しており、橋脚の根入れは上流方で1m、下流方で約3mであった。橋脚の傾斜角度は通り狂い量から算出した結果、約0.1度程度と考えられる。

災害発生時の8Pの状況は図-1に示す。

ケーソン内部はフーチングコンクリート、均しコンクリート、埋め戻し砂、礫混じり砂質シルト、砂質泥岩となっており、ケーソン最下部の底版コンクリートを打たない構造となっていた。また、埋め戻し砂がケーソン底面より600mm下まで存在しており、施工時に発破による先掘りが行われ部分的にケーソン刃口より下まで達していたと思われる。内部の埋め戻し砂が振動により締め、フーチング下面に空隙が発生して洗掘により吸出しをうけ、刃口のみで支持された構造となったと考えられる。

以上の点から、洗掘の原因は雪解け水による長期間の増水と河川のみお筋変化という環境要因とケーソン基礎の構造的要因により8Pの洗掘が徐々に進み、洗掘深の大きい上流部側の刃口に荷重が集中したことで支持力不足となり橋脚が傾斜したと考えられる。
