## 鳥取県西部地震による伯備線の災害復旧について

西日本旅客鉄道株式会社 正会員○西井 学  
西日本旅客鉄道株式会社 小林 徹

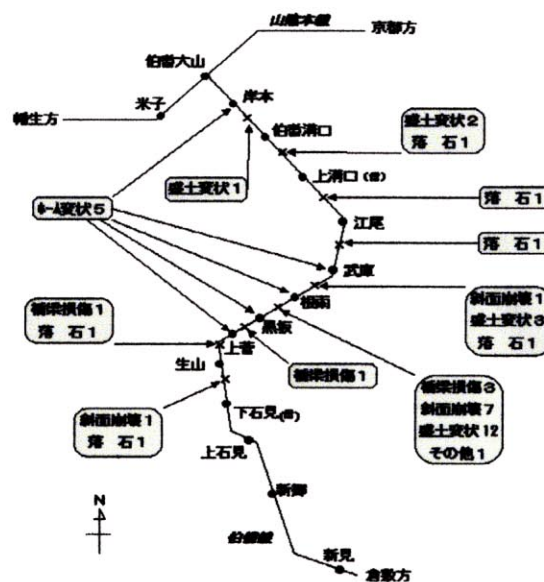
図-2 被害箇所の分布

表-1 に被害箇所の一覧を、図-2 に被害箇所の分布を示す。伯備線は 1 級河川日野川に沿って走り、その殆どが土工設備であることから、土工関係の災害が大半を占めており、黒坂～根雨間を中心とした山間部に集中した。根雨～武庫間では、地震以後の余震により沢地形斜面の集水部が緩み、表面の不安定部分が 10 月 8 日に時間を置いて崩壊し、約 400m<sup>3</sup> の土砂が線路へ流入するとともに、並行する国道までを覆った。（写真-1）生山～上菅間では、左側斜面から径 4 m もの岩石が落下し、線路を損傷して右側に平行した国道を飛び越え、河川内へ落下した。落石（写真-2）の発生箇所には、落石止め柵等の対策工が有効に働き、線路までは到達しなかったものも多数見られる。橋梁については、橋脚周面上の水平ひび割れの発生および翼壁の崩壊に伴う橋台裏の道床流出が主な被害である。中には表面コンクリートの部分剥離を伴ったものもある。

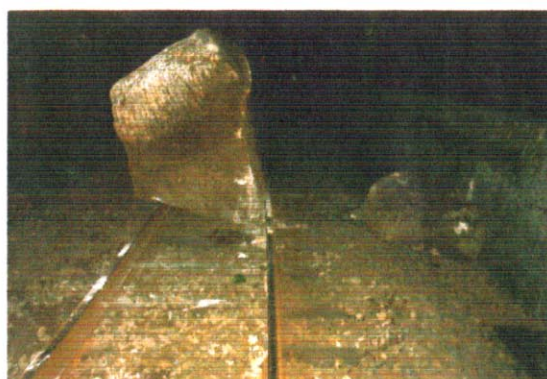
写真-2 落石による被害

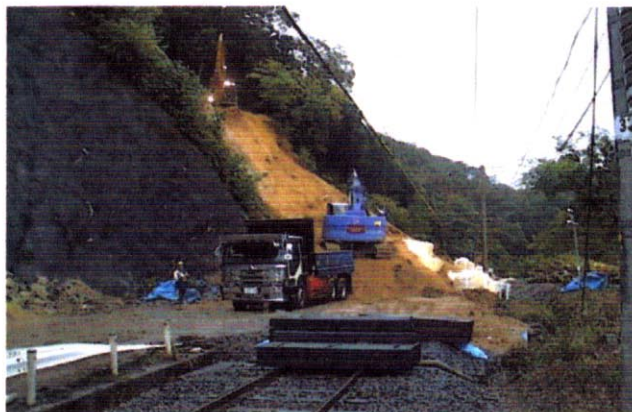
10月28日、黒坂・根雨間の斜面崩壊現場において、復旧工事施工中に余震が原因と思われる斜面の再崩壊が発生し、 $200\text{m}^3$ を超える土砂が線路に流入したため、生山～根雨間が再度不通となった(写真-3)。そこで、更なる崩壊を食い止めるため、JR鉄道総研の指導を得て、周辺踏査により斜面の変状を調査した結果、崩壊斜面の直上部に土砂崩壊の兆候を示すクラックの存在を確認した。また、この地域は花崗岩を主とした地質であるが、表層部は風化の進行で真砂土に近く破砕している状況であるため、さらなる崩壊が懸念された。そこで、崩壊斜面とその上部斜面の2箇所でもーリング調査を実施し、クラックに起因して想定される再崩壊について検討を実施した。その結果、地質状態が不安定な表層付近の土塊を含み、復旧施工として広範囲な切土を実施することとした。切土範囲は延長90m、標高差60m、切土量は約 $16,000\text{m}^3$ に達した。また、H型钢による土留柵(L=90m、H=6m)を線路と平行に設置することとした(写真-4)。切土施工は、膨大な土砂の搬出ルート確保や土中の岩塊撤去等により困難を極めたが、延べ21日間に亘る昼夜施工の結果、11月17日に運転を再開することができた。

写真-3 斜面の再崩壊(根妻付近)

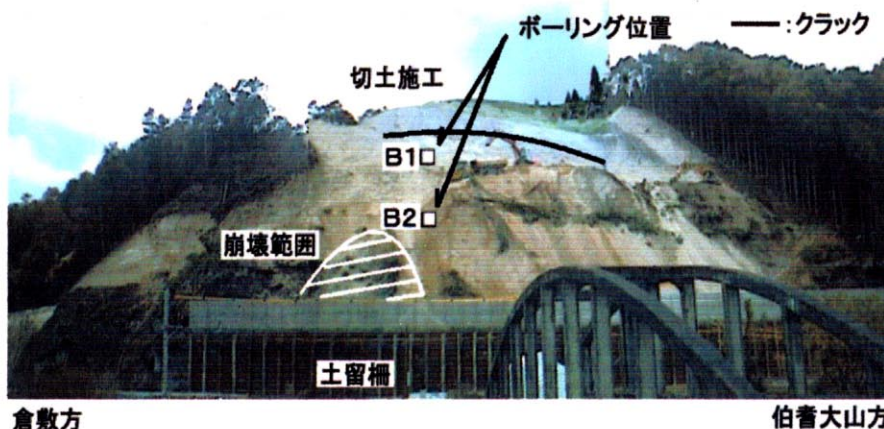
写真-4 切土施工状況(根妻付近)
