# きしみ割れキズに関する一考察

JR 東日本 正会員 小野寺孝行  
正会員 峰岸 大介  
正会員 常松 伸章

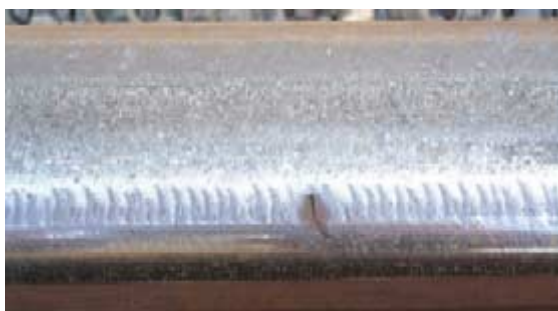
ゲージコーナー部に発生するきしみ割れキズは、明確な検査基準が示されているが、メンテナンス最前線の社員の声としては、交換不要と判定されるきしみ割れキズであっても、列車走行時の騒音が大きいことや写真1に示すように剥離が発生している場合もあることから不安がる声が多い。

写真1：きしみ割れキズの例

特に、きしみ割れの表面が剥離しているような場合（前出の写真1のような場合）であっても、長さの管理をすれば十分であることが判明したことは、メンテナンス最前線の社員の不安解消に大きく寄与することになった。

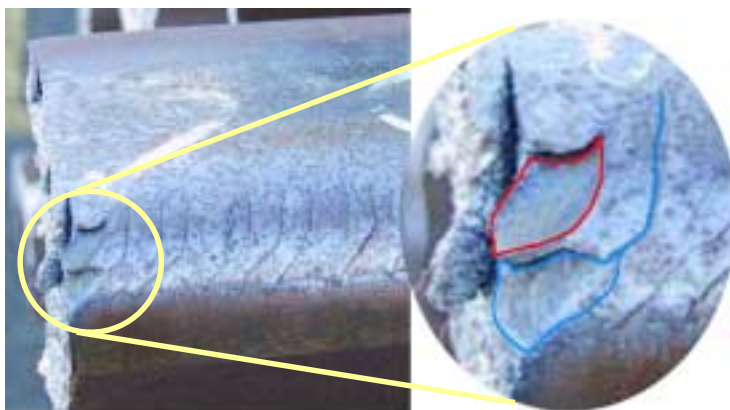
破断面において、きしみ割れキズのクラック面の進行状況を観察したところ以下のようなことが判明した。供試体No2の破断面の状況は写真2のとおりである。なお、他の供試体においても同様の事象が見られた。

きしみ割れのクラックが隣接するクラックの下面に潜り込むように進行している。(写真2の拡大図を見ると、赤線で囲んだきしみ割れのクラック面の下に、隣接するのクラック面〔青線で囲んだ部分〕が潜り込んでいる様子がよく表れている。)

きしみ割れの内部への進行角度は、深くなるほど緩やかな傾斜となる。

写真2：破断面の状況（供試体 No 2）

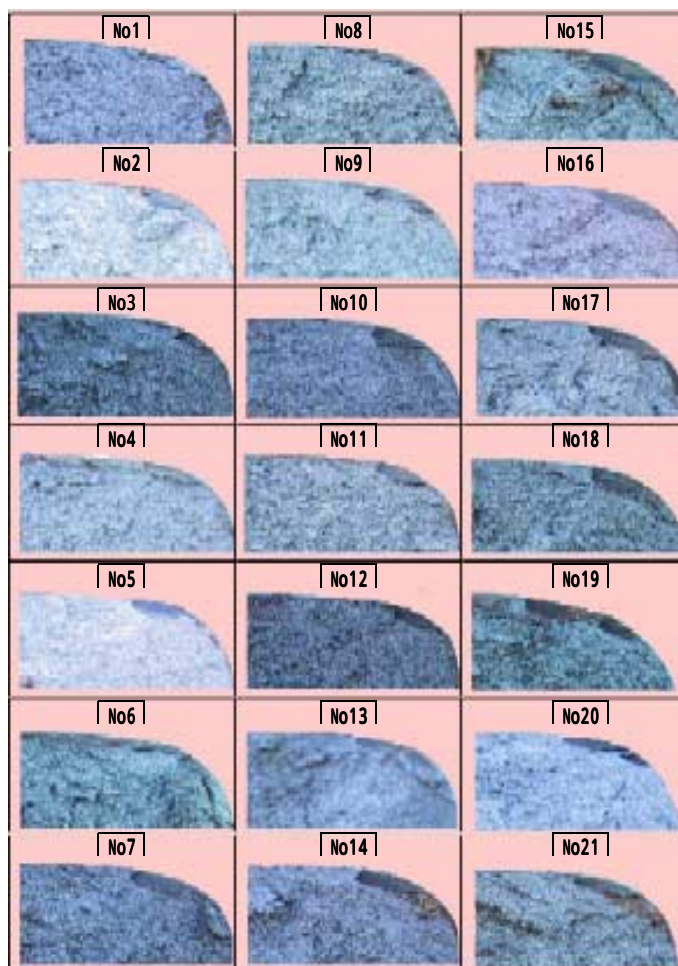
写真3：破断面の形状
