本四備讃線におけるレール締結装置の電気絶縁性能に関する考察

(財) 鉄道総合技術研究所 正会員 高原 正樹
 (財) 鉄道総合技術研究所 正会員 阿部 則次
 (財) 鉄道総合技術研究所 若月 修

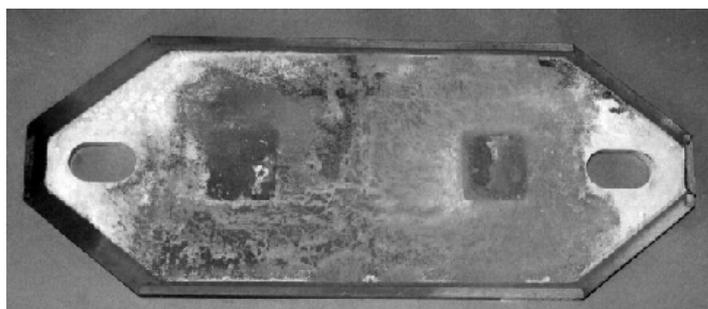
図3 鋼直Ⅲ形用絶縁板発生品外観

採取した供試体の外観を観察したところ、絶縁板の露出面に鉄粉等がかなり付着しているのが観察された。また、絶縁板の上面にタイプレートの錆の付着が見られた。その錆の付着箇所には細かな凹凸の存在が確認された。これは雨水の浸透によりタイプレート裏に錆が発生し、その錆により凹凸が発生したものと考えられる。また絶縁板の周囲のリブの一部に割れが見られたが、目立って大きなものはなかった。(図3)

また、一部に見られたリップ部分の割れによる、電気絶縁性能への影響は認められなかった。

供試体の電気絶縁抵抗試験において、洗浄により絶縁抵抗が回復した。これは、電気絶縁性能の低下は絶縁板の表面に付着した鉄粉等による影響が主な原因である。一方、基本物性試験における性能の低下は経年による劣化と考えられる。また、発生品は鉄粉により汚損された状態であるため、新品の汚損状態と発生品の降雨状態とを比較すると、発生品の電気絶縁性能は飽和状態で新品の60%、1分後では25%であった。

本試験において絶縁板や絶縁カラーの物性による寿命を予測することは困難であるが、各規格値に対する余裕を考慮すると、今後数年のうちに規格値を下回るほど劣化が進行するとは考えにくい。しかし、絶縁板表面の付着物が増加することにより、絶縁性能がさらに低下するものと考えられる。本橋梁は、上部に道路があることにより雨水による付着物の洗浄効果があまり期待できないため、何らかの方法によりこの付着物を洗浄することが、絶縁性能を長期にわたり維持するための方策であると考えられる。
