## 分岐器トングレール先端部のかみ合せ管理について

J R 東日本 正会員 中達 太郎  
正会員 上部 誠  
牛腸 徹

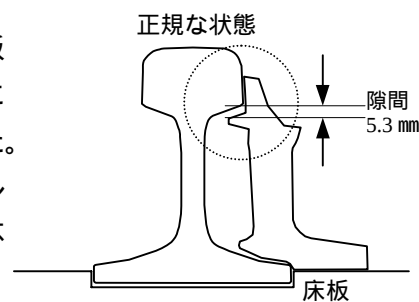
図 - 1

設計図面より 50N レール分岐器のトングレール先端付近では基本レールと正常に密着している場合は図-1 のように突起部が基本レールあご下に隙間をもつてもぐり込んでいる状態にあります。これをここでは”かみ合せ”と称します( 囲み部分 )。

N レール分岐器は、正規な状態において構造的にトングレールが床板から 5 mm 程度浮き上がった状態になると突起部が基本レールあご下にぶつかり、かみ合わなくなることが設計図面から求められました。これは N レール分岐器の特徴であり、60 kg レール分岐器は基本レールとトングレールの削正形状が異なるため、かみ合わせ状態の不良による不転換とはなり難いと言えます。

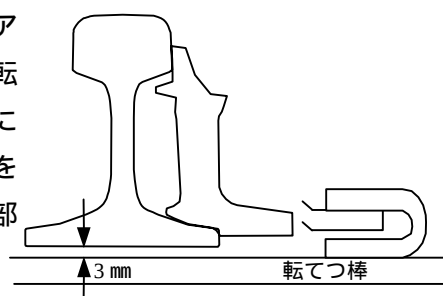
図 - 2

一方、ポイント部の左右トングレールは、転てつ棒により連結されており、その転てつ棒は基本レール底部を通っており、トングレールがアオったり浮き上がったりしないような構造になっています。設計上は転てつ棒と基本レール底部の隙間は 3 mm であり( 図-2 ) 前述のようにトングレールが 5 mm 浮き上がることは無いと言えますが、現場の実態を考慮すると、転てつ棒自体の曲がり等により転てつ棒と基本レール底部の隙間が 3 mm 以上になっているケースが多々見受けられます。

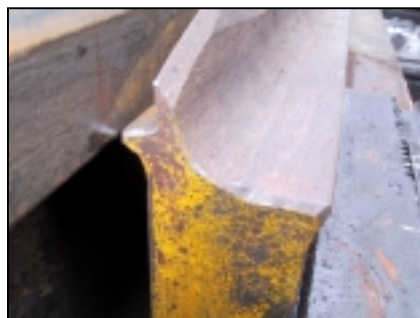
写真 - 1

高むらを 5 mm, 10 mm, 13 mm と段階的に上げていき、扛上量が 13 mm に達した時点で写真— 1 のように突起部が基本レールあご下につつき、かみ合わせ不良の状態となり不転換に至りました。この時、トングレーは密着していない状態で、試験前と比較すると床板から 6 mm 浮き上がった状態でした。これにより原因推定時の、トングレー先端が低い場合、約 5 mm 以上トングレーが床板から浮き上がり、かみ合わせ不良を起こすということが立証されました。

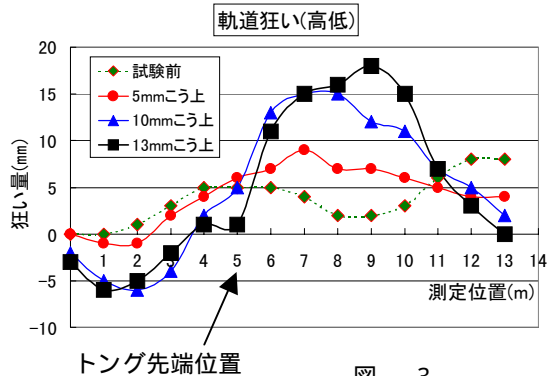
図— 3

10m 弦高低狂いの測定データを図— 3 に示します。特徴的なのはジャッキアップした箇所を 13 mm 扛上するとトングレー先端付近では、ジャッキアップ前よりも逆に軌道狂いが小さくなっている点です。これは、現在の分岐器軌道狂い検査において、ポイント部では高低狂いを測定する箇所はトングレー先端部のみであることから考えると、現行の検査方法と軌道狂いによる目標値・基準値による管理では今回のようなかみ合わせ不良による不転換の前兆を捉えにくいという事が分かりました。

2 案) トングレー先端底部と床板の隙間を検査し、新たに基準値を設ける方法

検査方法や現場実態、費用対効果等を勘案した結果、限られた労力で最大限の効果が得られる後者を採用し、間接的に基本レールあご下とトングレー突起部の隙間を把握・管理することにしました。
