## スラブ軌道におけるC A モルタルの経年劣化

東日本旅客鉄道株式会社  
北海道大学大学院工学研究科  
北海道大学大学院工学研究科

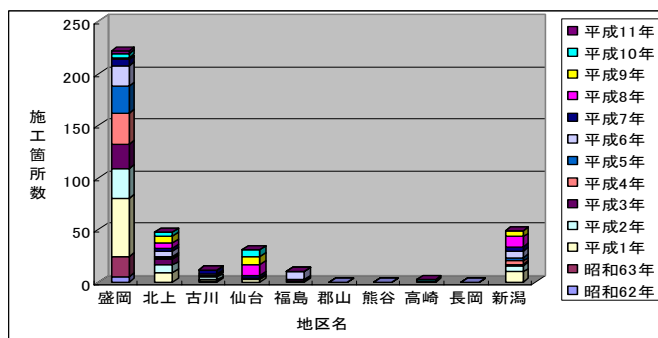
東北・上越新幹線におけるてん充層修繕の実施状況を図1に示す。起点の東京から見て終点方に集中し、圧倒的に列車本数の多い東京方面ではほとんど修繕実績がないことから、列車本数との関わりはほとんどなく、寒冷地に起因する何らかの原因により劣化が促進

図1：新幹線スラブてん充層補修実績(1km当たり)

されているものと思われる。JR 東日本管内各地の月別日最低気温の平均値を表1に示す<sup>1)</sup>。全ての地域において1, 2月は氷点下の値を示すことから、冬期間の凍結に伴う影響が考えられる。

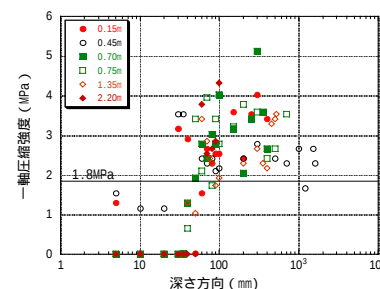
軟岩用ペネトロ計によりCAMの一軸圧縮強度を求めた結果、図2に示すように概ね端部は強度が低下していることがわかった。

図2 CAMの一軸圧縮強度分布

ら、敷設後十数年の間に外部と接する端部より徐々に劣化が進行していることが予想された。

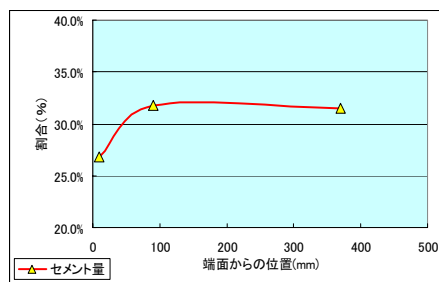
図3：盛岡地区C A M・深度別のセメント量

この結果、アスファルト分は深度方向に変化していないにもかかわらず、セメント分は図3に示すようにスラブ板の端部付近では減少していることがわかった。

以上の実験結果などから、当初予想したように、1) C A Mの劣化は外部の水分と触れるスラブ板端部側からセメント成分が溶脱することにより空隙が増加し、2) 冬期の散水や雪などによる水分が、増加した空隙に浸透し、3) 冬期間の低温により凍結が進み、4) 凍上による破壊的な劣化が発生していると考えられる。凍結破壊はC A Mに連続空隙が増加することにより発生することから、これら一連の劣化プロセスが進行しないようにするためにはセメント分の溶脱を防ぐ材料を用いるか、あるいは水分と触れにくいような構造にする必要がある。
