土路盤上 R A 形スラブ軌道の補修

J R 東海 正会員 船田智巳 J R 東海 正会員 三輪一弘
 鉄道総研 正会員 安藤勝敏 鉄道総研 正会員 長戸 博
 鉄道総研 正会員 堀池高広 鉄道総研 工藤輝大

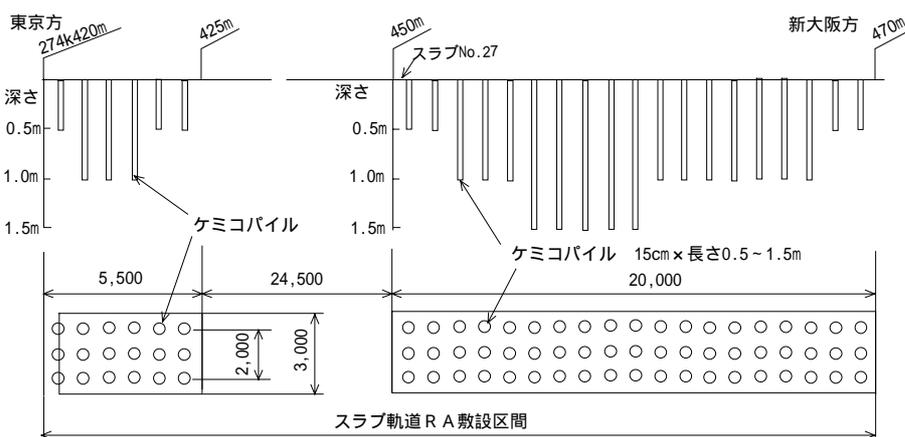
図 2 スラブ軌道区間に施工したケミコパイルの概要

この区間の地盤は砂礫混じりの洪積層の切取り面で全般に安定しているが、No.27 スラブ付近では局部的に弱いことが確認された。このため、土の水分を吸収し強度を増加させるケミコパイル(生石灰くい)による路盤安定処理が採用されている(図 2)。

下が見られ、滞水しやすい状態になっていた。また、最大沈下を生じた No.27 スラブは、図 2 よりケミコパイルによる路盤改良実施箇所と未施工箇所との境界付近にあることが分かった。

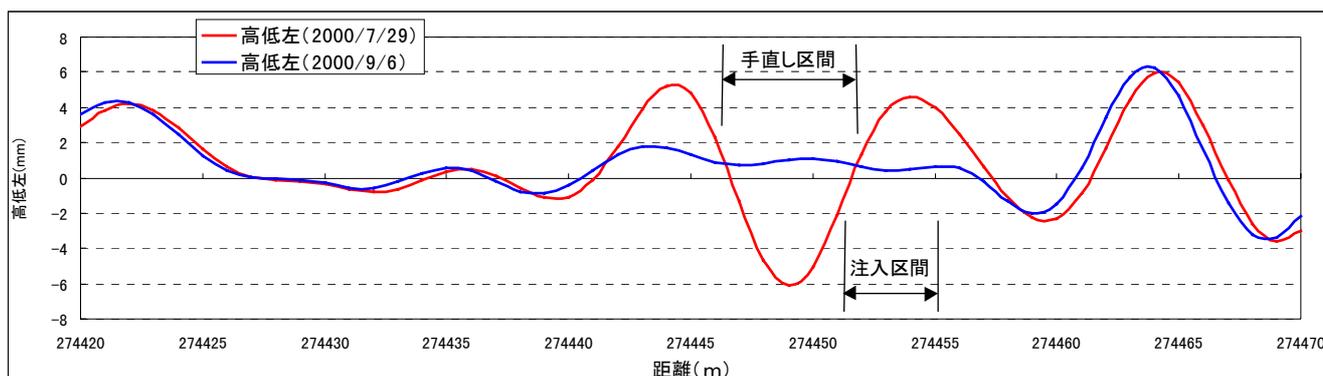
図5 補修前後の軌道狂い比較（10m弦高低狂い）

軌道スラブの補修工事は、調査の1週間後の2000年8月30日に実施した。基本的な考えとしては、補修対象軌道スラブはNo.27および28の2枚とし、補修方法は「スラブ軌道各部補修の手引き（鉄道総研，平成10年5月）」に準じて、てん充材は使用実績のある早強性セメントアスファルトてん充材（以下、QT材と略称）を用いることとした。補修施工は、(1)てん充層のラス筋切断、(2)レール下パッキンの撤去、(3)軌道スラブのこう上，仮受け（図3）、(4)型枠設置、(5)QT材のてん充（図4）、(6)型枠撤去、(7)てん充材の耳切りの順に実施した。次に、補修前後のマヤチャート（10m弦高低）の波形を図5に示す。これより、注入前に行った手直しおよび今回のてん充により高低狂いが改善されていることがわかる。また、敷設後半年が経過したが、軌道状態は安定している。今後は軌道狂い進みの調査を継続するとともに、路盤沈下の原因を明らかにするため路盤部（ケミコパイル等）の健全度調査を行う計画である。
