道床下コンクリート表面に対する防水工の施工管理について

東日本旅客鉄道株式会社 正会員 新津正義
東日本旅客鉄道株式会社 正会員 齊藤吉司

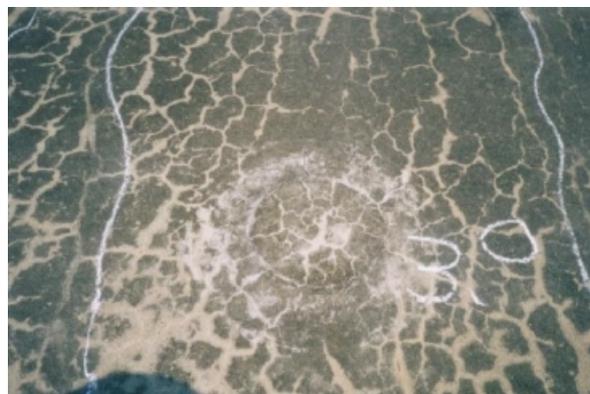
写真-1は桁天端での変状状況である。亀甲状のひび割れが無数に発生している。桁側面では橋軸方向に幅の大きいひび割れが発生している。しかしながら深さは鉄筋位置まで達してはならず、部材内部でのコンクリートには大きな損傷が生じていないと考えられる。電子顕微鏡による観察の結果、AARの特徴であるゲル状物質の生成が見られ、微細な反応性鉱物の石英も観察された。以上の結果から、軽微ではあるがAARが生じていたと判断される。図-1は桁天端から採取したコアの膨張促進試験の結果である。最も膨張率が大きい2連目の桁から採取したコアであっても、全膨張率は0.05%を下回り、これ以降のAARによる劣化の進行はわずかであると判断された。

写真-1 桁天端変状状況

当該橋りょうには、軽微ではあるがAARが認められ、多くのひび割れが発生している。そこで、これ以上の反応の進行を抑制する、鋼材の腐食を促すひび割れからの水分の浸入を防ぐ、といった目的から補修対策として防水工を施工することとした。今回施工を行ったのは4連の桁の内、特に損傷のひどい2連目の桁に対して行った。防水工は施工箇所の特徴に合わせて、桁連結部の狭隘箇所には発泡工

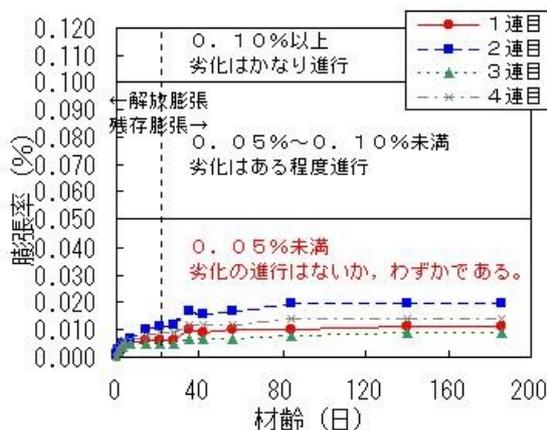
図-1 膨張促進試験結果

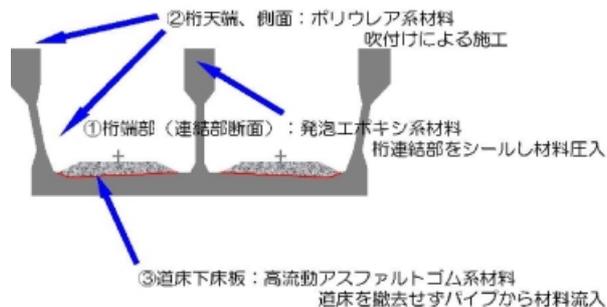
図 - 2 防水工の施工箇所

ポキシ系材料の注入工法、桁の天端や側面など施工面積の大きい箇所にはポリウレア系の材料の吹付塗装、道床下への高流動アスファルトゴム系材料の流入による防水層形成の3種類の工法を用いて行った。(図-2参照)

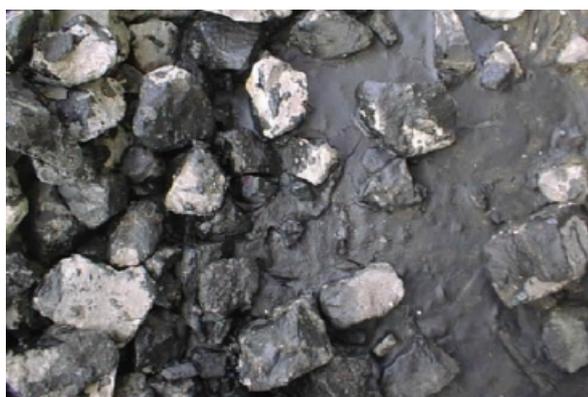
写真 - 3 碎石留による施工結果の確認

道床下に対する施工のため、目視による施工結果の確認が難しい。排水口付近で道床を撤去し合板などで碎石留を施工し、材料が流出してくるかによって、施工の可否を判断することとしたが、目視確認だけで良否の判定を行うのは危険である。そこで高さの低い箇所に橋軸方向の碎石留を施工し、材料の拡散状況を橋軸方向で全体的に確認できるようにした（**写真 - 3**）。また高さの高い箇所にも同様に碎石留を施工し、材料拡散の少ない箇所での膜厚測定と建研式簡易引張強度試験器により付着強度を測定し、十分な数値が得られていることを確認した。
