RCラーメン高架橋の中性化深さに関する調査

(財)鉄道総研 正会員 ○長谷川雅志* (財)鉄道総研 正会員 曾我部正道*
 (財)鉄道総研 正会員 谷村 幸裕* (株)BMC 正会員 井上 裕司**

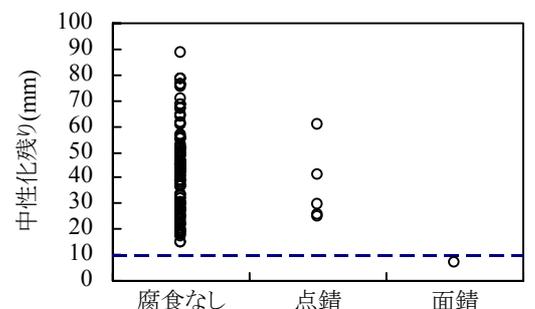
図1 中性化残り²⁾と鉄筋腐食との関係

はつり法による調査箇所の中性化残り²⁾と鉄筋腐食との関係を図1に示す。中性化残りが20~60mm程度の箇所では、点錆が見られるものもあったが、顕著な鉄筋腐食は見られなかった。一方、面錆が見られた箇所は、中性化残りが示方書施工編で鋼材腐食発生限界とされる10mmを下回る箇所であった。一方、鉄筋近傍での塩化物イオン量は、調査箇所内で平均0.4kg/m³程度であり、塩害が原因と考えられる鉄筋腐食も認められなかった。

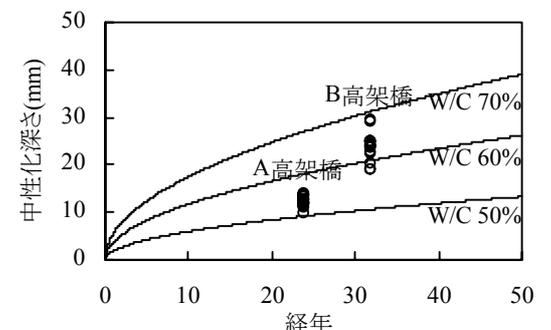
図2 中性化深さの算定値と測定値(梁、スラブ下面)

中性化進行速度の検証を、雨水、日照等の環境条件がほぼ等しく、中性化深さのばらつきが小さいと考えられる梁およびスラブ下面で行った。示方書施工編に示される中性化深さ算定式を用いて算出した中性化深さと、はつり法による梁およびスラブ下面の中性化深さの関係を図2に示す。各高架橋の正確な水セメント比は不明だが、A高架橋に比べB高架橋の水セメント比(W/C)が大きかったものと推定される。

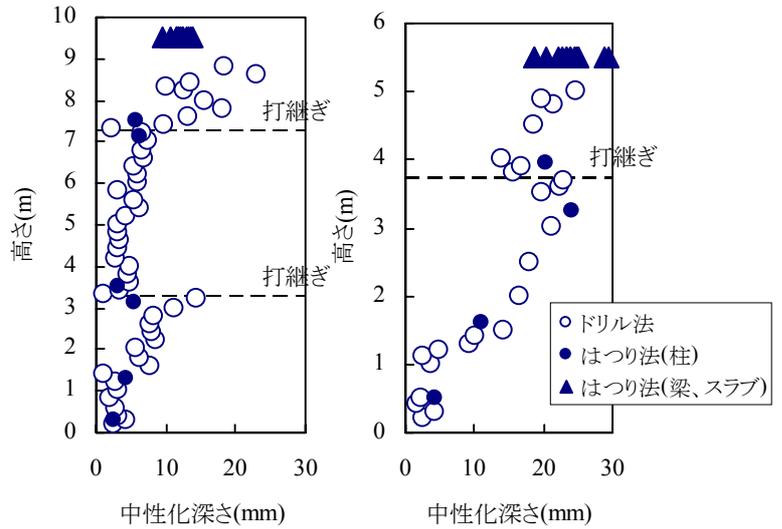
図3 柱の中性化の高さ方向分布
(左：A高架橋 東柱北面、右：B高架橋 北柱北面)

ドリル法による柱の中性化深さの高さ方向分布を図3に示す。併記したはつり法の結果と比較すると、ドリル法でも概ね良好に中性化深さを評価できるものと考えられる。また、はつり法による梁およびスラブの中性化深さも合わせて示している。こ

れらによると、湿潤の繰り返される地表面付近では中性化の進行が遅く、張出スラブにより雨がかりの少ない柱上部に向かって中性化の進行が早くなる傾向が認められる。一般に、中性化は乾燥状態が保たれやすい部位ほど進行が早いといわれる傾向と一致する。

また、柱部材上面（打ち継ぎ直下）の部位で、中性化深さが大きくなる傾向も認められる。これは、ブリーディング等の影響によりコンクリートの品質が低下することによるものと考えられる。一方で、一体打ちされる柱上部と梁、スラブに関しては、柱部材ほど顕著に上面の部位で中性化深さが大きくなる傾向は認められない。

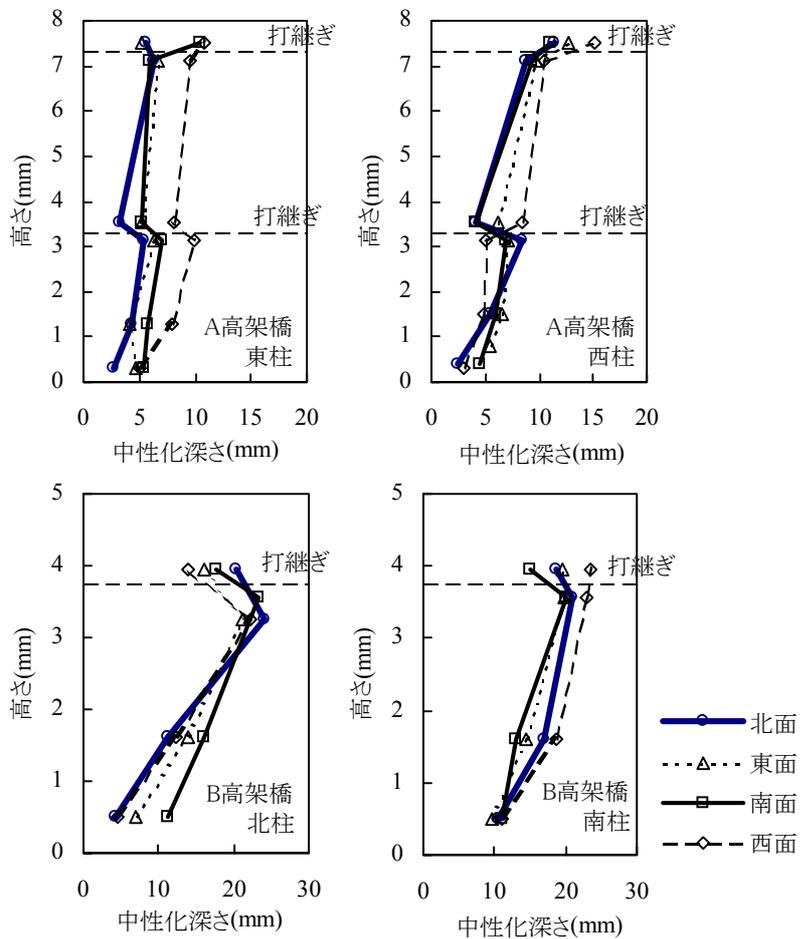
図4 柱の中性化の方位別分布

はつり法による柱の中性化の方位別分布を図4に示す。また、測定範囲内で雨がかり等環境作用の影響を受ける範囲としてA高架橋は地表から4測点目まで、B高架橋は地表から2測点目までの各柱の面別の中性化深さの平均値を図5に示す。なお、図5では、各柱の高架橋外側面での値を1とした各面の比率も括弧内に合わせて表記した。

図4において、方位が中性化の進行に及ぼす影響に関して明確な差は認められない。また、図5において、雨がかりがなく、常に乾燥状態となる柱の高架橋内側面（A高架橋東柱西面、西柱東面、B高架橋北柱南面、南柱北面）は、外側面（A高架橋東柱東面、西柱西面、B高架橋北柱北面、南柱南面）よりも中性化の進行が大きく、およそ1.1~1.8倍程度となっている。

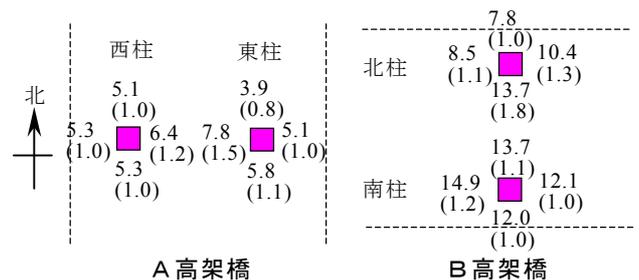
図5 柱の面別の中性化深さの平均値

このように、中性化深さは、方位だけでなく、構造物内での部材の位置にも影響を受けるものと考えられる。
