## 18年間の供用で損傷した積層型ゴム支承の物性調査

本州四国連絡橋公団 正会員 吉田 好孝、北村 岳伸、長友 浩信(現 国土交通省)  
(社)建設機械化研究所 正会員 谷倉 泉、正会員 湊 康裕(現 西松建設(株))

本州四国連絡橋公団 向島管理局管内の王子池橋において、18年間(1981～1999)供用されたゴム支承に、被覆ゴム(以下、被覆)の破れ、補強用鋼板(以下、補強材)の発錆、ゴム層の剥離などが確認されたため支承を交換した。本報告は、実橋から取出したA1可動支承の4基のゴム支承(G1～G4)の損傷調査結果をとりまとめるとともに、ゴムの物理試験、支承の力学的性能試験を行い支承機能の評価を行ったものである。さらに調査結果を踏まえて支承の損傷過程を推定した。

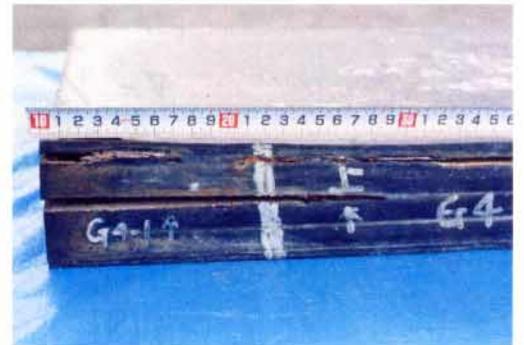
写真-1 ゴム支承状況(G4)

(1)ゴム支承の状況 支承の損傷は、写真-1のように被覆が破れて亀裂が生じており、亀裂内部では補強材とゴム層の剥離、補強材の腐食が見られた。被覆の破れは側面では細かく、隅角部で著しかった。補強材の剥離は、主として硬質～軟質ゴムの間で見られ(面積比で最大 90%程度)、補強材の腐食はG2,G4の橋台側で特に進行していた。

当該支承製作当時の被覆はt=1.5mmの厚さで製作されており、この薄さが被覆ゴムの耐久性を損なった第一の要因と考えられる。また、支承表面の泥・汚れの状況から、支承と台座モルタルの間に不陸があり、この不陸が原因で支承に不均等な変形が生じていたことがわかる。その結果、桁の温度変化や交通荷重による支承変形に伴って隅角部の被覆の破れが進行し、補強材の発錆、ゴム層の剥離を促したものと推測される。以上を踏まえ、次のような種類の損傷過程が推測される。特に、①の水分浸入が損傷の主たる要因であると考えられる。

- ① 被覆破損→水分浸入→補強材の発錆→ゴム層剥離
- ② 被覆破損→接着層の露出・硬化→ゴム層の剥離
- ③ 支承せん断変形→ゴム層ズレ→被覆の変形→被覆破れ

なお本支承交換後、桁側面にアングルを取り付けて、雨水の進入を断つ対策を施した。

支承の物性調査の結果、軟質ゴムの物理的性質の低下は無く、また支承として問題となるような圧縮バネ定数およびせん断弾性性能の低下も見られなかった。しかしゴム層間の一部分で剥離が生じていたゴム支承では、せん断試験時に変位が蓄積し、ゴム層間でさらに剥離面積が広がった。本支承損傷の直接的原因は、支承側面の被覆ゴムの破損であると推測される。従って、薄い被覆ゴムを使用している支承は、調査と迅速な補修対策を講じることが望ましい。特に、被覆が裂けて補強材の錆びが著しいものは、せん断耐力の低下が懸念されるため、ゴム支承の交換が望ましい。

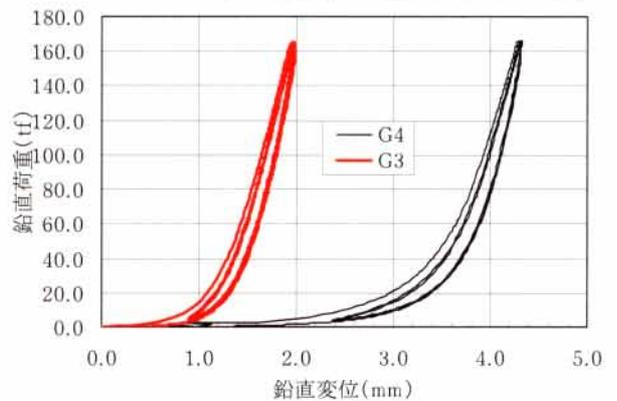
図-2 鉛直荷重～変位曲線

①圧縮試験の結果 図-2にG3,G4の荷重～変位曲線を、表-4に15～50kgf/cm<sup>2</sup>で求めた圧縮バネ定数を示す。これら支承の製作時バネ定数は1,930tf/cmであり、G1,G3のバネ定数の値はほぼ妥当と考えられる。G4は、硬質ゴム上の補強材が錆びて欠落していたため(面積比で5%程度)に鉛直変位量が大きくなり、結果的にバネ定数は1,470tf/cmと小さくなった。しかし、80tf以上での荷重～変位曲線の勾配は健全なG3に近く、また最大荷重に対する圧縮ひずみも2.2%と許容値(15%)を下回っており、支承としての機能に問題はないと判断した。

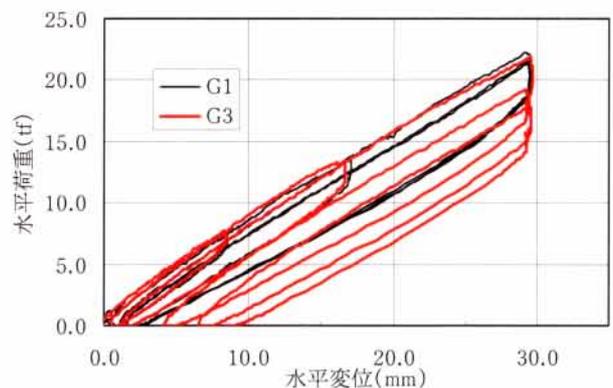
図-3 水平荷重～変位曲線

対して、試験時の圧縮応力度を最大(50kgf/cm<sup>2</sup>)および最小荷重相当(15kgf/cm<sup>2</sup>)の2ケースについて実施した。図-3 および表-5 に試験結果を示す。G1,G4 のせん断ひずみ率 50%および 70% に対して求めたせん断弾性係数 G は、10.5 ~ 11.4 kgf/cm<sup>2</sup> であり、初期品質 10 ± 1 kgf/cm<sup>2</sup> と比較して妥当なせん断弾性性能を有していた。G3 の予備载荷 1 サイクル

で求めた G は、12.2 および 11.5 kgf/cm<sup>2</sup> と妥当な値であった。その後の载荷により 5mm 程度の軟質ゴムの残留ズレが生じた。さらに、圧縮荷重 130tf の 70%せん断変形試験において、底部硬質ゴムとその直上の軟質ゴム間全面で剥離が生じたため試験を中止した。
