六十里越トンネルの変状対策工について

東日本旅客鉄道(株) 正会員○木伏 正人
 東日本旅客鉄道(株) 正会員 小林 英雄
 東日本旅客鉄道(株) 正会員 赤井 司

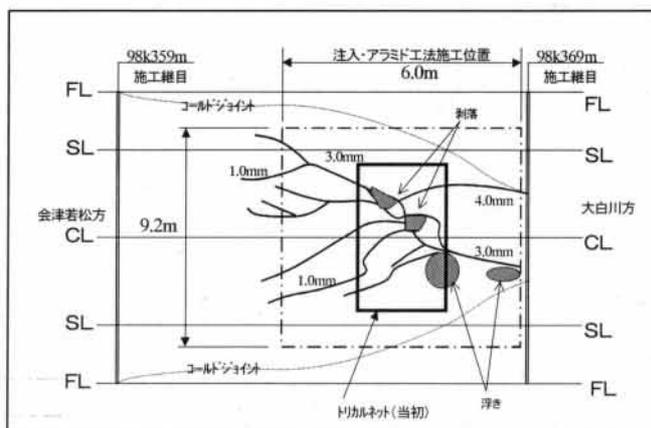
図-1 展開略図

平成12年5月10日、只見線、六十里越トンネルを全般検査中に、放射状のクラック(98k360m付近)を発見した(図-1)。このクラウン部のクラックは新鮮で一部剥落跡があるが圧座変状ではなく、原因として支保工の一点に地山の大きな力がかかったために発生したことがわかった(図-2)。本報告は、この変状についての調査と原因に関する考察及び対策工について報告する。

- ① アーチ部に最大3～4mmのクラックが放射状にあり一部剥落跡がある。
- ② アーチ部背面に空洞がみられ、奥にクラックが発生した地山の岩が見られた。
- ③ クラウン部の覆工厚が10～20cmの箇所に支保工がある。
- ④ 支保工と地山の一部コンクリートが詰まっている。
- ⑤ 覆工コンクリートが支保工付近でジャンカになっている。
- ⑥ コールドジョイントが左右側壁に見られる。
- ⑦ テープスケールによる変位量は、98k370mmの地点で-1.5mm(前年比)縮小した。

変状原因は、トンネル背面空洞部に地山が頂部より押し込んでいるため、支保工を介して支保工と地山の隙間にコンクリートが詰まっていた箇所があり、力が点状に働いたため、特に、アーチ部の巻厚が薄い箇所やジャンカなどの弱い箇所にクラックが発生したと考えた。

変状・欠陥内容	対策工	使用材料等	使用量
覆工天端部背面の空洞	裏込め注入工による空洞充填	硬質発砲ウレタン	6m ³
覆工片の落下防止と覆工補強	AAA 工法	アラミド繊維	55m ²
