## 日本海越波による羽越線の護岸崩壊と応急工事

JR 東日本(株)  
JR 東日本(株)  
JR 東日本(株)

### 1. はじめに

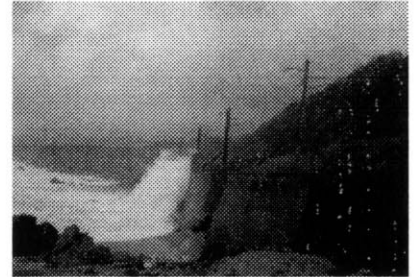
写真1 災害発生2時間前

災害発生当時、最大瞬間風速は30mを越え、写真1の様に越波は、築堤まで届いていた。この海水および雨水の供給により護岸の背面水位が上昇し、波浪による根固め工の洗掘と伴に基礎部の砂が流出し護岸壁がバランスを崩して海側に倒壊したものと思われる。

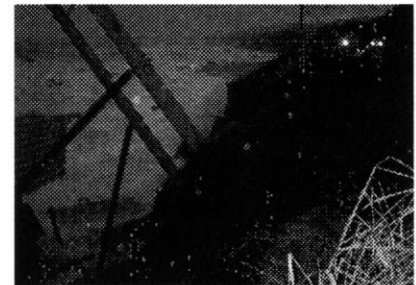
平成12年12月19日新潟は、終日強風が吹き荒れ、羽越線は、強風による運転規制が行われていた。その中19時26分頃、8mを越す高波で、高さ約8m巾22mにわたり護岸壁が崩壊し、のり面が削り取られた。

写真2 災害発生直後

災害現場は、新潟市の北東に位置しており日本海に面しているため、冬季NW方向からの季節風による風浪が卓越している。被災を受けた護岸は、大正13年に石積護岸として新設され、昭和30年にコンクリートにより増厚、波返し新設（嵩上げ）、根固工を行っている。なを、基礎部は、岩着していない。その当時は、十分広い自然の前浜があり、冬季の風浪による被害はなかった。それが、河川や海食崖からの供給土砂量の減少により汀線の後退とともに越波を生じる様になったと思われる。平成9年には、越波対策として、しぶき止め柵を波返し天端に新設している。

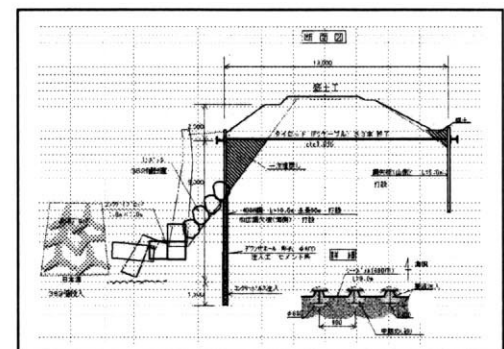
図1 断面図

地質調査の結果、護岸壁天端より4.1m程度まではシルト及び砂質シルト層で8.0m付近に花崗岩の岩盤ライン（岩着部）があることが分かった。シルト層から岩盤ラインまでは、強風化花崗岩（まさ土）で節理の多い礫質の地層であった。

そこで応急工法は、親杭（H鋼）を岩盤に建て込み、その親杭間を幅広タイプの鋼矢板（巾600mm）を建て込む「親杭式土留工」とした。（図1参照）

（ $L = 5.0\text{ m}$ ）の鋼矢板を全延長に施工した壁構造とし、海側の親杭（H鋼）とをタイロッド（PC鋼線）により結びお互いを引っ張らせることで土圧及び列車荷重に抗する構造とした。

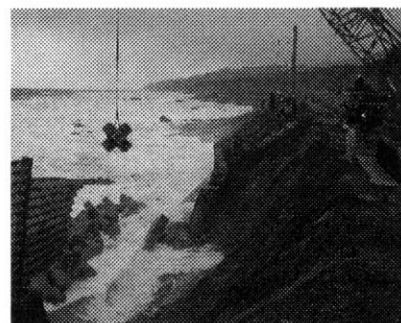
写真3 ブロック投入

水際に大型の土嚢、消波ブロックを、設置して（ブロックは、国土交通省、新潟県、山形県より借用し389個を投入）盛土の浸食を防止すると共に作業の安全性を確保した。

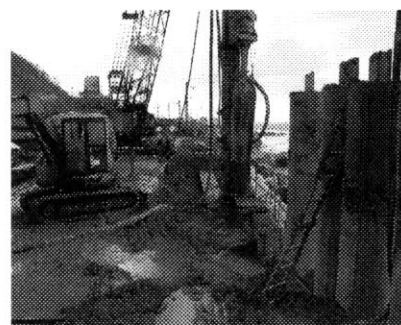
写真4 親杭打ち込み

親杭の打ち込みは、岩盤での圧倒的な高速施工性を持つダウンザホールハンマーによる施工とした。しかし崩壊性地盤の現地では、従来の工法では施工困難な為、ケーシング使用を可能にしたSMB工法（写真4参照）により施工、H鋼杭99本（ $L = 10.5\text{ m}$ ）を16日間で打ち終えた。

親杭は、岩盤との定着をしっかりとらせるため、岩盤に深さ約1.5 m穴をあけH鋼を建て込んだ後コンクリートミルクを流し込み定着させた。
