# 新十条通開削トンネル工事におけるマスコンクリートの温度ひび割れについて

| 阪神高速道路公団京都建設事務所 | 正会員 | ○生田 正洋 |

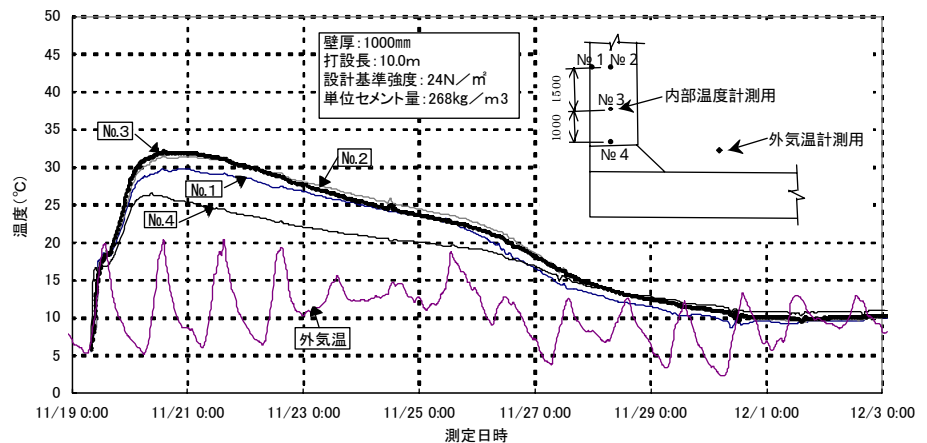
図-1 低熱ポルトランドセメント打設時の温度履歴(打設日:11/19)

ックの温度履歴を図 - 2 にそれぞれ示す。両者は部材寸法がほぼ等しく、コンクリート打設温度もほぼ等しいが、単位セメント量の違い及びセメント種類の違いから、前者のコンクリート内部の最高温度が後者より約 10℃ 低く抑えられたことがわかる。この結果、前者には温度ひび割れと考えられるクラックは生じな

ったが、後者にはクラックが発生したと考えられる。

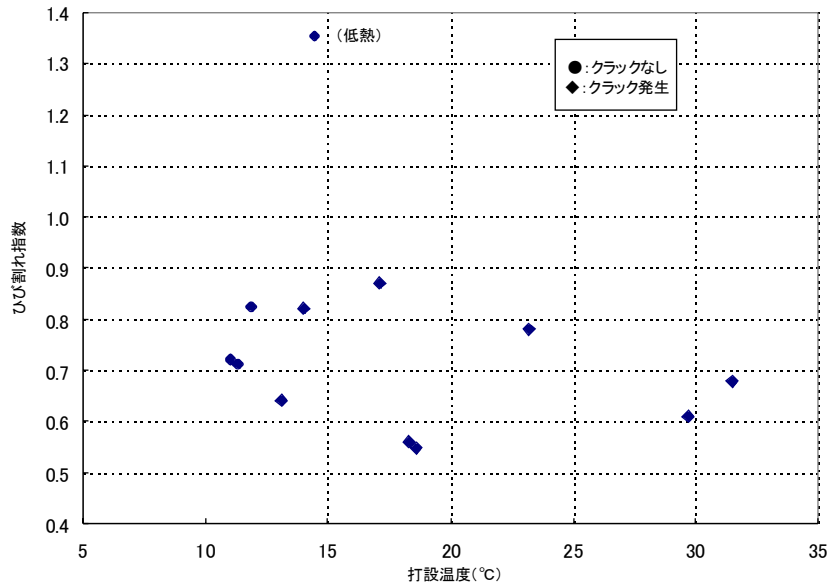
図-3 コンクリート打設温度とクラック発生との関係

図 - 3 に、コンクリート打設温度（打設日における平均値）とクラック発生状況との関係を示す。なお、図中のひび割れ指数は、コンクリートの内部温度を測定したブロックについて、温度計測結果を用いて2次元温度FEM解析及びCP法温度応力解析により側壁部のひび割れ指数を事後計算した値である。この図によると、低熱ポルトランドセメントを用いて打設したブロックを除けば打設温度が約13℃を上回るとクラックが発生している。これを気温に換算すれば10℃程度に相当すると考えられるが、京都の月別平年気温が10℃を下回るのは12月から3月であり、これは当工区の高炉B種による打設で側壁部へのクラックが発生しなかった時期とほぼ一致する結果となっている。

また、両方の図から、ひび割れ指数が0.7～0.9の範囲ではクラックが発生したブロックと発生しなかったブロックが混在していることがわかる。

当工区での施工実績を考慮して、当工区で今後打設する躯体コンクリートは、温度ひび割れ対策として、底版部を除いて低熱ポルトランドセメントを用いたコンクリートとする予定である。

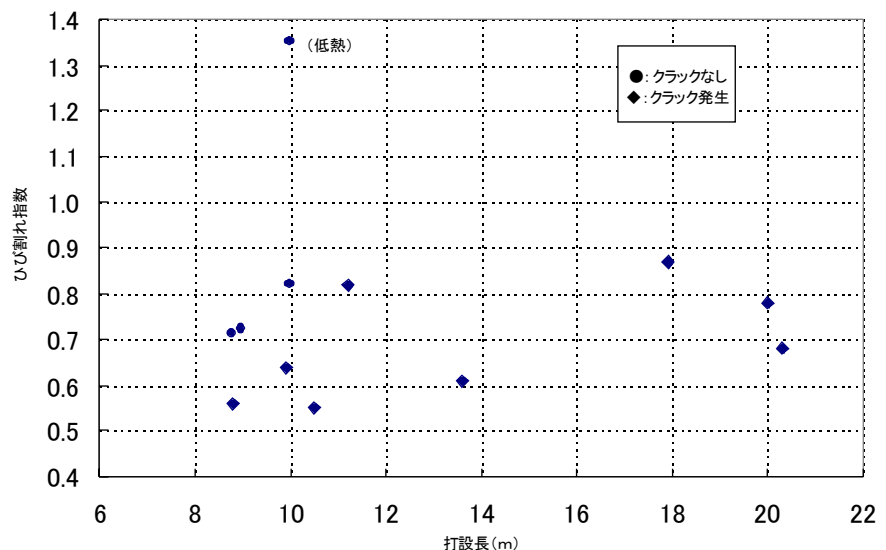
図-4 打設長とクラック発生との関係

図 - 4 に、打設長（ブロック長）とクラック発生状況との関係を示す。打設長が長いと側壁部に対する既打設コンクリートからの拘束が大きく、温度ひび割れが発生しやすいとされ、図 - 4 からその傾向が読みとれるが、当工区では主として打設長の長いブロックを気温の高い時期に、打設長の短いブロックを気温の低い時期に打設しているため、実際には図 - 3 で示した打設温度及び気温の影響の方が大きかった可能性が考えられる。
