コンクリート床版を有する上フランジ高力ボルト継手の補修工法に関する一考察

神戸高速鉄道（株）工事部 正会員 山口 良弘
 （株）国際建設技術研究所 岡田 洋平
 大阪工業大学 工学部 土木工学科 正会員 吉川 紀

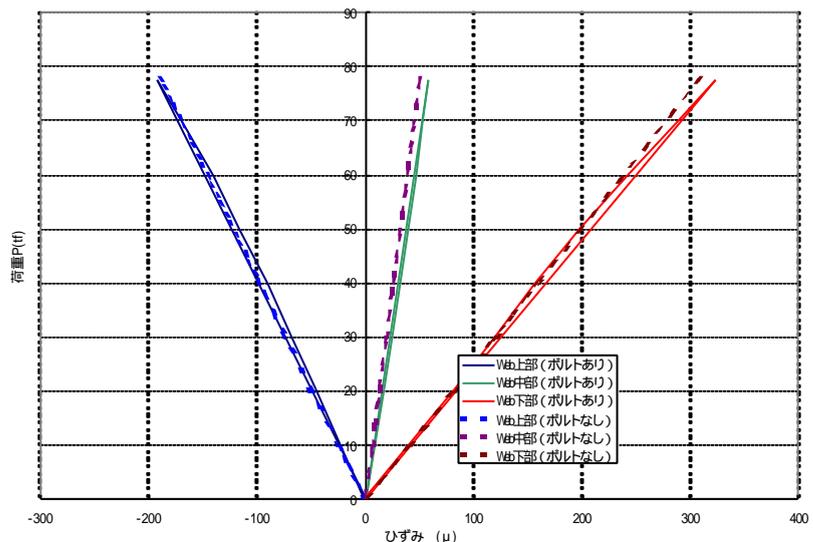
図 - 3 合成桁の荷重 - ひずみの関係

上フランジの高力ボルトが、遅れ破壊によって全部破壊したままの(ボルトの取り替えを行えない)ケースを想定して、縮尺 1/30 のプレートガーターと合成桁で使用限界の範囲の裁荷実験を行った。図 3

に合成桁の裁荷実験結果の一例を示す。ボルトを期待しないためにボルトを全部抜いているが、腹板のひずみの変化はほとんど生じていない。この結果から問題ないものと考えられる。
