## 変状したトラス下弦材の取替並びに補修

J R 東日本 正会員 ○佐藤 清一  
 J R 東日本 正会員 伊藤 昭夫  
 J R 東日本 正会員 山田 正人  
 J R 東日本 宮西 正人

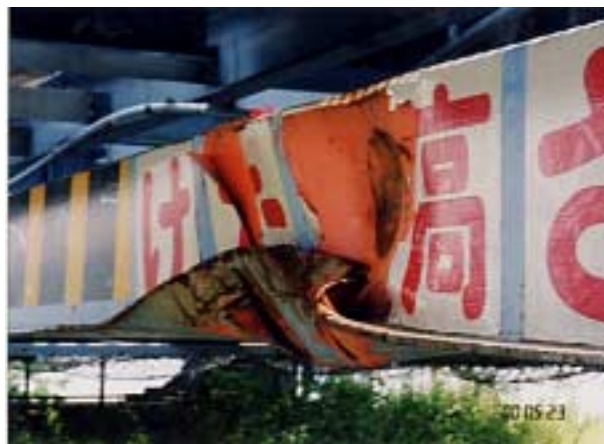
今回衝突した下弦材には、下フランジの線路方向に120mm、直角方向に100mmのき裂が発生するとともに下フランジと腹板のビードに660mmのき裂が発生した。また、同箇所においては、下フランジのめくれや腹板の窪み等著しい変形が確認され、下弦材全体としても水平方向に75mm、鉛直方向に50mm（上方）の曲がりも確認された。今回衝突した下弦材の反対側の下弦材下フランジや横構等にも30～50mmの曲がりが発生した。その他の部材や支承に変状は見受けられなかった。（写真-1）

写真-1 下弦材変状状況

損傷状況から見て、き裂が発生している部材の補修は非常に困難であると判断し、損傷した下弦材は交換することとした。また、反対側の下弦材下フランジのめくれについては、加熱矯正することとした。以下に下弦材の取替、補修について記すものとする。

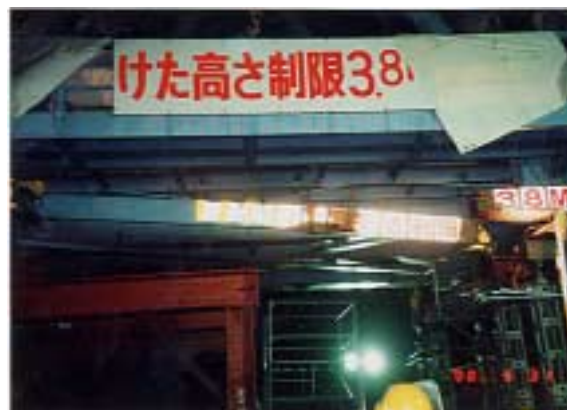
写真-2 下弦材取替状況

また、事前作業として取替える下弦材のリベット継手箇所を取替作業当日の作業性を向上するため高力ボルトに交換しておき、新たに添接を設ける箇所にはボルト孔を設けておいた。(写真-2)

取替える新下弦材の製作に当たっては、現状の鋼種がSM400材であったが、鋼種は現部材以上の強度があれば良く、手配上SM490材とした。現状リベット継手箇所及び新たに設ける添接部は、全て現状と同数の高力ボルト(M22、F10T)とした。

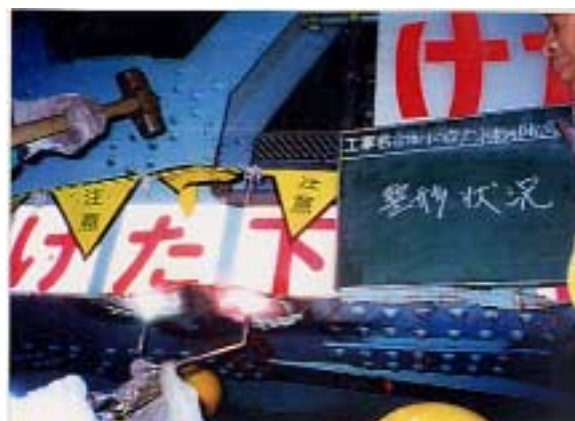
写真-3 加熱矯正状況

下弦材取替箇所と反対側の下弦材下フランジめくれについては、加熱矯正を行った。これは、矯正を行いたい幅に板厚を加えた程度の幅をひずみ線に沿ってガスバーナーにて加熱後、ハンマーにて打撃を加えて矯正を行った。なお、加熱に対しては、鋼材が1000程度から溶融することと加熱後の温度降下を考慮し、950(明るいだいたい色)を目安として加熱を行った。(写真-3)
