# トンネル活線拡幅工事における覆工調査

佐藤工業（株） 正会員 ○ 山本 徹 伴 享  
 正会員 篠川 俊夫 歌川 紀之  
 正会員 中村 英孝

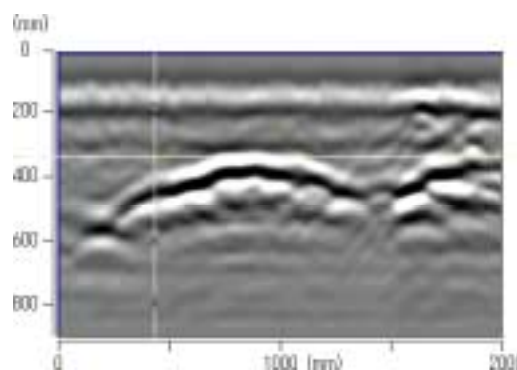
図-3 探査映像の例

ロックボルト打設時には支保工位置を避ける必要がある、その位置を把握しておくことが必要である。トンネル延長 3 測線で測定した結果、支保工が存在しないことが確認された。また、レーダーの反射波形から、縦断方向 0.5m 間隔で覆工厚さ、背面空洞深さを算出した。この結果、覆工巻厚は、設計巻厚 350mm に対して 200mm 程度以下の薄い箇所は一部分であり極端に薄い箇所は存在しなかった。レーダー探査映像の一例を図-3 に、覆工縦断図の一例を図-4 に示す。

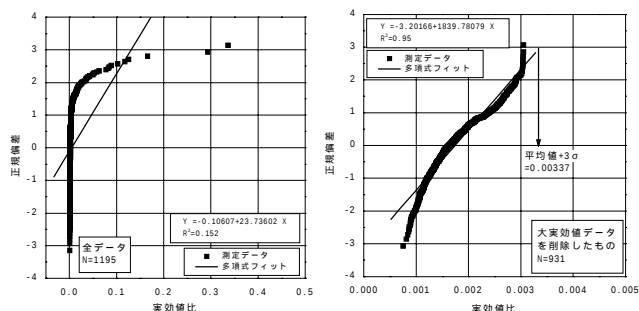
図-5 正規確率紙（実効値比～正規偏差の関係）

実効値比の統計処理の結果を図-5 に示す。図中(a)が全データを正規確率紙上にプロットしたものである。線形近似式の線形相関の指標である  $R^2$  値は 0.152 であり、正規分布ではないと判断できる。次に、実効値比の大きい順にデータを削除し、正規分布していると判断できるような  $R^2$  値(0.95 以上)となる近似式を探索した結果が図中(b)である。この結果より、正規分布のしきい値（平均値+3 $\sigma$ =0.00337）を定め、測定結果の異常箇所の抽出を行った。

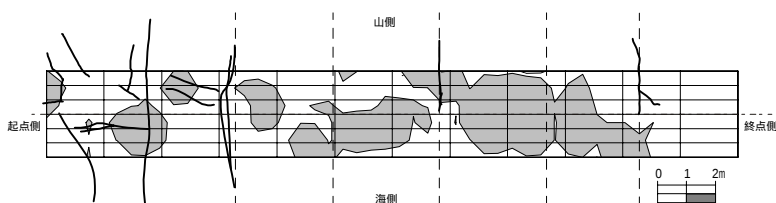
図-6 打音異常箇所分布図（起点側坑口）

トンネル起点側坑口付近、中央部、終点側坑口付近の打音異常箇所分布図を図-6～8 に示す。図中のハンチングされた部分が、本手法によって抽出された異常箇所である。

この結果から、起点側坑口付近が 20m 程度、終点側坑口付近が 12m 程度の範囲において通常起こりうるばらつきの範囲外のデータが多く存在することが分かり、打撃による応答が大きい、すなわち覆工厚さが他の箇所と比べて薄いあるいは背面空洞の存在などが考えられる箇所が多く存在することがわかる。一方、トンネルの中央部においても、しきい値以上と判定される箇所は存在するが、その箇所は測定範囲内の一部分であり部分的に振動しやすい箇所が存在することが分かる。このように、両坑口はトンネル内部と比べてひび割れ、漏水等が多く劣化が激しい箇所が所々見られ、打音調査を実施し統計的手法を用いて異常箇所の判定を行ったところ、目視調査による覆工の劣化程度と、打音測定結果で異常箇所と判定される範囲とがある程度対応する結果となった。
