## 石勝線第4紅葉山トンネルにおける地すべり対策

J R 北海道 工務部 正会員 海原卓也  
 J R 北海道 工務部 正会員 小西康人  
 J R 北海道 工務部 正会員 吉野伸一

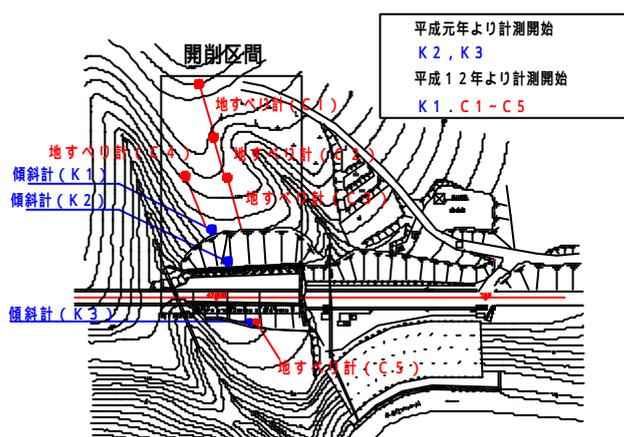
図-2 計測項目および位置

平成元年頃より開削区間において内空断面の縮小傾向、および各ブロックの食違いが認められたことから、地質調査および内空等の計測を行っていた。計測位置、計測項目を図-2に示す。

緊急対策と並行して、新たに現地周辺の地質調査を含む計測等を行った。ここで追加した主な計測項目は、地すべり計(5点)および傾斜計(1点追加)であり、その計測位置を図-2中に示す。これらの計測の結果、開削区間の覆工変状はトンネル上部斜面(山側)の地すべりが主な要因と考えられるデータが得られたことから、これに対して抑止工による対策を行うこととした。地すべりに対する抑止工としては一般的に抑止杭、グラウンドアンカーなどが考えられるが、ここでは現地の状況にあわせて、大規模な重機械等を使用せずに施工可能である深礎杭を採用することとした。

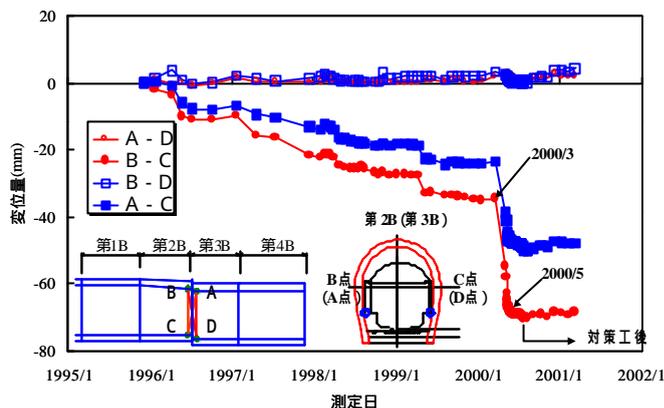
図-3 内空変位量測定データ

これらの計測のうち、平成12年5月の計測において傾斜計(K2)が計測不能となるとともに、第2-第3ブロック間の内空変位量(縮小量)が前回(平成12年3月)の計測値より20mm程度進行するという急激な動きが確認された(図-3)。また、第2ブロック終点側の左側壁部(山側)には食い違いを伴う斜め方向の開口亀裂(最大幅10mm)が発生しており、内部鉄筋の露出も認められた。さらに詳細な計測を行った結果、第3、第4ブロックにおいても覆工く体には顕著な変状は発生していないものの、全体が右側(川側)に移動していることが明らかとなった。

本トンネルでは覆工の変状が第2ブロックに集中しており、且つこの区間の変位速度が急激であることから、緊急対策として、鋼製セントルによる覆工コンクリート補強を行うこととした。

鋼製セントルは、トンネル内空変位が縮小傾向にあり、建築限界の制約から大きな部材を使用することができないため、H-100×100を1m間隔で設置した。セントルの設置は夜間の作業にて行い、3日間で12基の施工を行った。

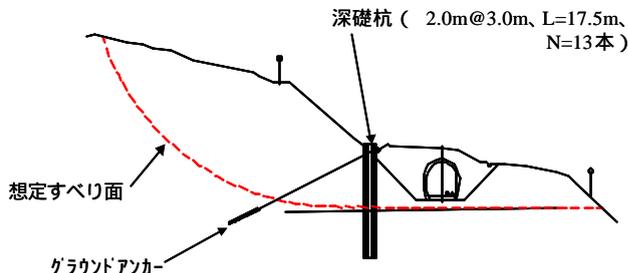
図-4 想定すべり面と抑止杭配置

現地周辺に設置したボーリング孔による傾斜計測定から、GL-10.5mの位置で約20mmの変位が計測されたことから、この位置において地すべりが発生し、これがトンネル変状の要因であると推察された。

深礎杭(2.0 ctc 3.0m, L=17.5m, N=13本)の設計に際しては、まず現状のすべり面を推定したうえで、その位置における土質定数を定める必要がある。すべり面は図-4に示すようにボーリング孔による傾斜計測定値を参考として推定した。ここから現状の安全率を概ね0.95~1.0と仮定して逆解析を行うことですべり面位置の土質定数を算出し、これを用いて深礎杭の設計を行った。ここで、深礎杭施工後の安全率は、地すべりが発生した場合の影響範囲が鉄道の本線上であることを考慮して、 $F_s=1.2$ を上回るよう設計を行った。おわりに

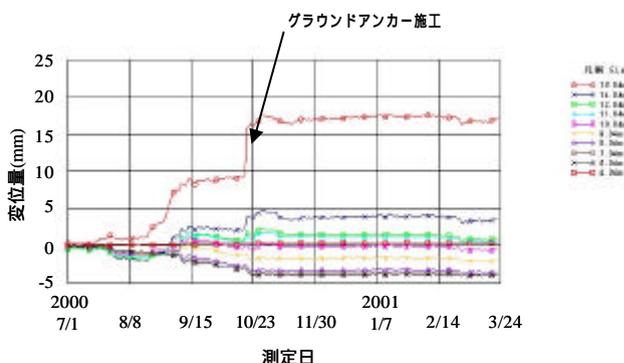
図-5 傾斜計測定データ(K2)

深礎杭施工後におけるトンネル覆工の内空変位の計測データを図-2中に、傾斜計測定データ(K2)を図-5に示す。これらの図より、トンネル覆工の内空変位の進行および、トンネル山側の地山の動きは減少していることがわかり、深礎杭により地すべりが抑制されていると推察される。しかしながら、これまでの地山の挙動は、若干の変動があるものの、概ね3~5月にかけての融凍期に大きくなる傾向がある。したがって、今後も現地では内空変位計測や地質調査等を継続して行い、列車の安全な輸送に万全を尽くす所存である。
