## レンガ積み覆工トンネルの変状特性と検査の着眼点

○西日本旅客鉄道(株) 正会員 荒木 弘祐  
 西日本旅客鉄道(株) 正会員 櫛田 正人  
 西日本旅客鉄道(株) 正会員 鈴木 秀門

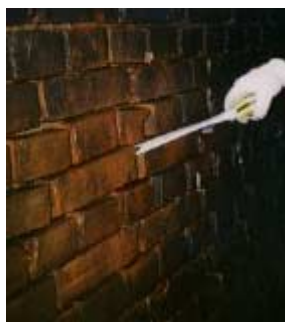
写真1 目地の流出

レンガ目地の流出は、漏水や凍結融解の影響が大きい。また、レンガ表面の剥落は、長年のばい煙や凍結融解の影響があると考えられる。一方、吹付けモルタルは、剥落防止や漏水防止のために行われる施工であるが、

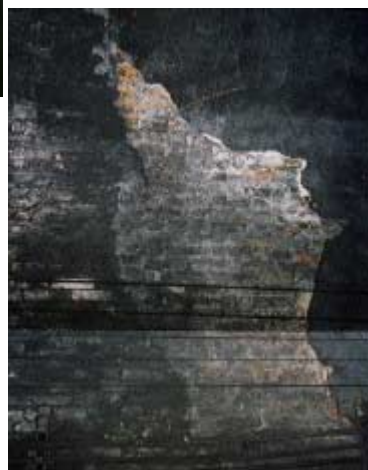
写真3 吹付モルタルの剥落

この吹付けモルタル自体が劣化し剥落することがある。
