# 電気化学的犠牲材料の基礎試験と実橋への適用

電気化学工業（株） 正会員 ○小出 剛 原 与司人  
西日本旅客鉄道（株）正会員 藤原申次 藤井大三

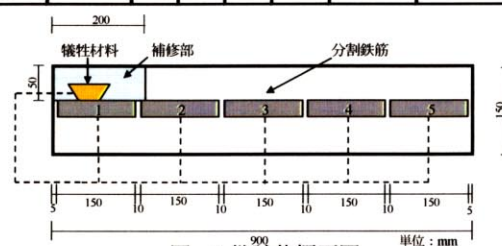
図-3 供試体概要図

基礎試験に使用した材料、コンクリート配合、供試体概要図を表-1、表-2、図-3 に示す。分割鉄筋（磨き鋼棒）にリード線を接続したコンクリート（食塩含有）供試体を作成した。模擬補修部は、犠牲材料を設置し、SBR系ポリマーセメントモルタルで修復を行った。修復終了後、犠牲材料と分割鉄筋のリード線を接続し試験を行った。なお、比較用供試体には犠牲材料を設置していない。

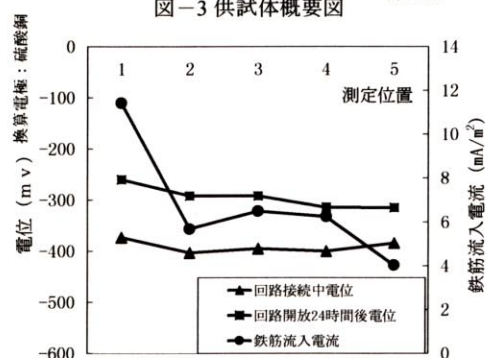
図-4 材齢 18 ヶ月 鉄筋の電位及び、鉄筋への流入電流

図-4 に材齢 18 ヶ月の犠牲材料を設置した供試体での、鉄筋の電位及び、鉄筋への流入電流の測定結果例を示す。回路接続中と回路解放後の鉄筋の電位を比較すると、回路開放後に電位が貴側に移動している。このことより、回路接続中の鉄筋は防錆側に電位移動していることが確認された。

また、犠牲材料と鉄筋との接続箇所に無抵抗電流計を挿入し、各分割鉄筋へ流入する電流を測定した。電流は、鉄筋表面積あたり 4～11mA/m<sup>2</sup>であり、全ての分割鉄筋へ電流の流入（鉄のイオン化腐食防止）が確認された。

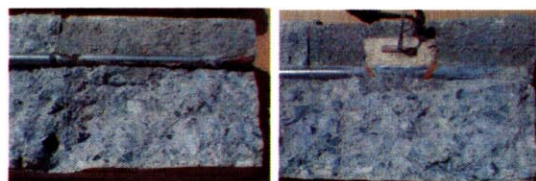
比較用 犠牲材料設置  
写真-1 材齢 18 ヶ月の鉄筋状況

写真-1 に材齢 18 ヶ月の鉄筋状況を示す。比較用供試体ではモルタル補修部分とコンクリート部分との界面に鉄筋の腐食が確認されたが、犠牲材料を設置した供試体では、腐食は確認されなかった。

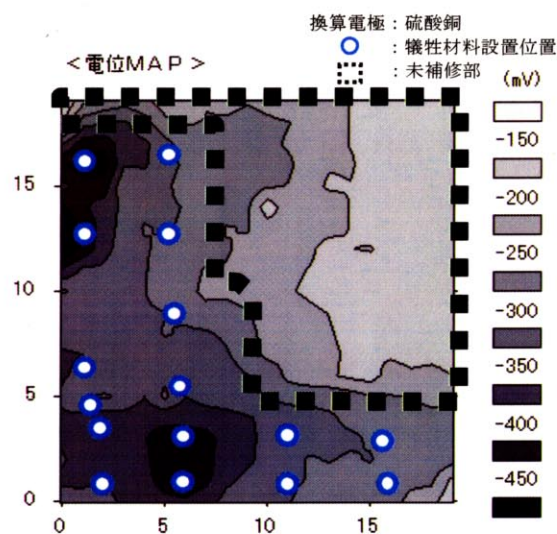
図-5 設置後 10 ヶ月 回路接続中

設置後 10 ヶ月を経過した時点における、補修箇所（補修面積  $1.24\text{m}^2$ 、犠牲材料設置個数 16 個、設置間隔 200mm）及びその周辺の鉄筋の電位結果例を図-5、6 に示す。回路接続中と回路解放後の自然電位を比較すると、回路開放後に電位が貴側に移動している。

このことより、基礎試験と同様に修復部周辺の鉄筋が防錆側に電位移動していることが確認された。
