## 大阪湾沿岸部の鋼橋の塗膜状況調査結果

神戸高速鉄道(株) 工務部 正会員 ○ 山口良弘  
 (財) 阪神高速道路管理技術センター 村田修一  
 (財) 阪神高速道路管理技術センター 岡本 功  
 大阪工業大学 工学部 土木工学科 正会員 吉川 紀

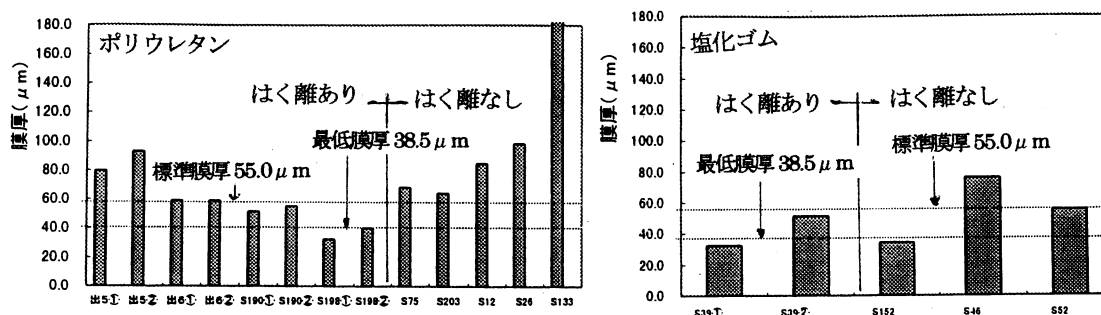
図-1 主桁下フランジ下面の膜厚結果の一例

はく離区間と健全区間の部位別による塩化ゴム、ポリウレタン塗装系の中塗と上塗の合計膜厚を比較したものを図-1に示す。塩化ゴム系のものは、標準膜厚より少ない傾向であった。
