# トラス橋疲労亀裂の原因究明と恒久対策の検討について

東海旅客鉄道（株） 正会員○鈴木 裕之

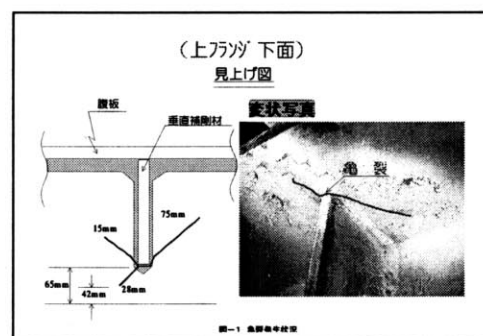
図-1 亀裂発生状況

当社が 8 年周期で実施している「鉄桁特別検査」で、当該橋梁の鉄桁の「中間補剛材天端溶接部」の一部に、疲労亀裂が発見された。亀裂は、溶接部内にとどまっているものの、図-1 に示すように、中には亀裂が進展し、上フランジ上面に達した亀裂もあった。この疲労亀裂は、東海道新幹線土木構造物調査委員会に、亀裂の進行程度に応じた 3 つの補修案を提示し、了承を得た上で補修を行った。提案した補修案は次のとおりである。

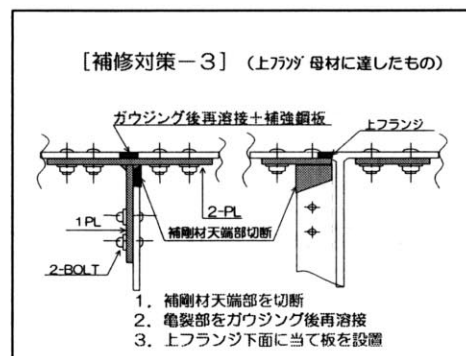
図-2 補修概要図

### (3) 亀裂が上フランジに達したもの（図-2 参照）

補剛材の上フランジ接合部を切除し、亀裂をガウジング後再溶接。次に上フランジ下面に当て板補強を行い、新たに補剛材を取り付け。

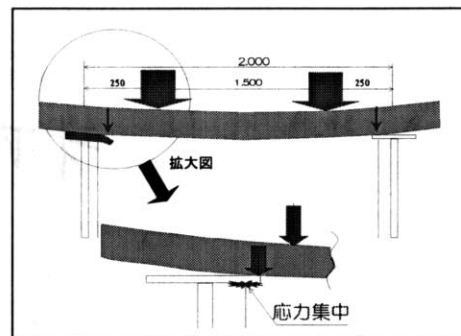
図-3 亀裂発生概念図

しかし当該橋梁の上フランジには在来線で使用しているフックボルトを改良した縦縫いボルト方式を採用したため、縦縫いボルトで枕木を直接上フランジに固定している。この構造の違いによる応力比較のため、当該橋梁と同種構造で枕木受け台のある他の橋梁で応力の比較を行った結果、F等級の疲労限  $46\text{MPa}$  を下回ったが、当該橋梁は疲労限を大きく上回る結果となった。これについて検討した結果を図-3に示す。列車通過時の枕木のたわみで、上フランジ内側に応力が集中し補剛材天端部に疲労亀裂が発生したと判明した。

この原因から恒久対策の検討をした結果、施工性が良く、低コストな軌道パットの挿入を恒久対策として選定した。しかし、経年の列車振動や風化によるゴムの劣化を考慮して鋼製プレートとの比較をし、効果のある方を採用することにした。

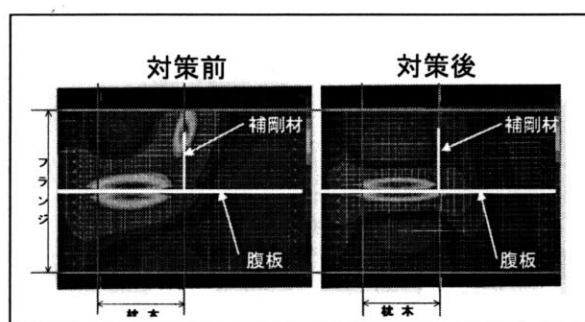
図-4 対策前後の応力分布比較

さらに、FEMにより縦桁にかかる応力を調べたところ、図-4に示すように、現状では補剛材に応力集中の傾向が見られ、補剛材天端部が想定外の応力を繰り返し受け続けたことにより疲労亀裂が発生したことが確認できた。また、恒久対策の軌道パットを挿入した想定での応力分布は、腹板直上のみで補剛材には大きな応力が作用しないことが分かり、この恒久対策が有効であることが確認できた。

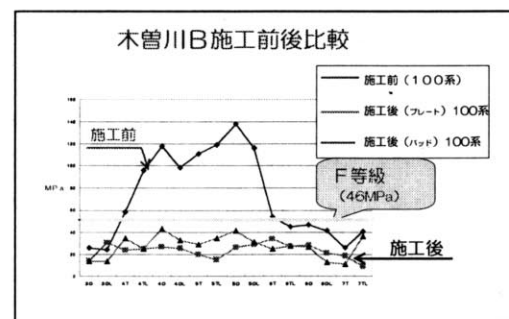
図-5 施工前後の応力比較

試験施工は、軌道パット、鋼製プレートとも、当該橋梁上り線の延長 10m 施工した。軌道パットは、橋上 2 種パット 5mm、鋼製プレートは、 $6 \times 150 \times 200\text{mm}$  を敷設した。図-5に対策前と試験施工後に行った応力測定の結果を比較したものを示す。対策前  $140\text{MPa}$  近かった応力が大幅に抑えられ、軌道パット、鋼製プレートとも疲労限を下回った。この恒久対策を実施すれば、同種の原因による疲労亀裂の発生はなくなることが確認できた。

軌道パットは、耐久性に不安があること等を考慮し、鋼製プレート（偏心荷重防止鋼板）を採用することになったが、列車振動によるプレートのずれや、錆防止策を施した「偏心荷重防止鋼板」を作製し、敷設することに決定した。他に、枕木を削り取り上フランジとの接触面を小さくする方法も考案された。削正幅は軌道パットと同様の 5mm 程度で良く、今までと同じ材料で施工が行えるので今後の管理、メンテナンスを考慮するとメリットは大きい。この加工した枕木を枕木交換時に敷設し、応力状態を確認したところ、疲労限を下回り、応力の抑制効果が確認できた。
