## 経年火力発電所水路基礎木杭の健全度調査について

東北電力（株） 正会員 古川俊也  
秋田県立大学 板垣直行

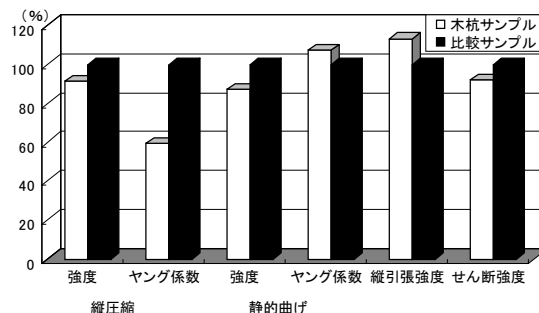
図 - 1 比較サンプルに対する力学的性能比率

木杭サンプルについての初期強度を推定することは難しいが、比較サンプルを基準とした各力学的特性値の比率は図 - 1 のとおりである。縦圧縮ヤング係数については、比較サンプルの結果がやや高めであったが、縦圧縮強度、曲げ強度、せん断強度については、およそ 10% 程度の低下がみられている。ただし木材は、個体による性能の差が大きく存在するものであり、また強度については欠点等の影響で、性能のばらつきが大きいものであるため、多少の性能差は個体差によるものか、劣化によるものかは判断しがたいと考えられる。

木材はこのような性能のばらつきを考慮し、かなり安全率をみて設計基準値が設定されている。アカマツの圧縮における建築基準法施行令の長期許容応力度は  $75\text{kgf/cm}^2$  であり、木杭サンプルの圧縮強度の 20% 程度である。しかるに施工されてから 40 年以上の年月の経過して、力学的性能が初期の 90% 程度に維持されていると仮定すれば、これらが設計基準値に低下するまでにはかなりの年月が必要と考えられる。

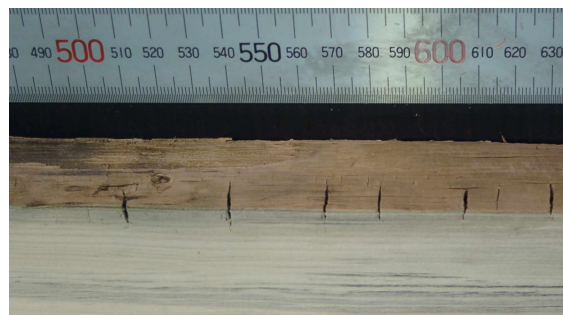
採取した木杭のサンプルの、丸太表面の一部に目視で確認できる腐朽が存在する。(写真 - 1 参照) このような亀裂は褐色腐朽菌による腐朽に多く、セルロース長鎖分子を急速に切断するため、木材の強度低下が大きく進む<sup>2)</sup>といわれる。しかしこれらの亀裂は、木杭サンプルの一部にみられる程度で、材表面から 10mm 程度であるので、材全体には影響を及ぼしていないと考えられる。また、各力学的性能試験の結果については、比較サンプル、既往の研究データに比べ、著しい強度低下は生じておらず、腐朽がそれ程進行していないものと考えられる。木杭の供用されていた環境は、常時水に浸かった状態であり、空気（酸素）供給がほとんどないものと考えられる。木材腐朽菌は好気性菌であり、酸素が無い状態では成長が出来ない。したがって、木杭は非常に腐朽が進行しにくい環境にあるといえ、今後も同じ環境にある限り、腐朽はそれ程進行しないものと考えられる。

写真 - 1 木杭表面における腐朽状況
