デジタル画像複合法による損傷履歴の管理手法

(財)首都高速道路技術センター 正会員 瀧野裕己
 首都高速道路公団 正会員 佐々木一哉 三協(株)正会員 畑野達郎
 (財)首都高速道路技術センター 正会員 和田克哉、八崎弘昌

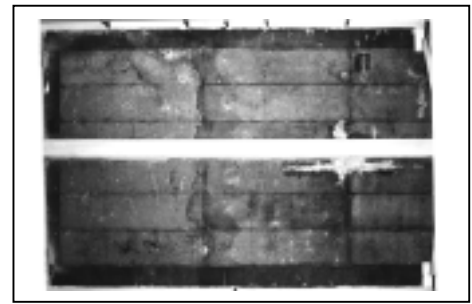
図1～図3の事例ではハンチ部や増設縦桁付近にひび割れの増加、遊離石灰発生部の拡大が顕著に表れている。図4は供用後26年経過した床版の表面変状部分をトレースしたものであり、ひび割れの長さや間隔、遊離石灰発生部の面積等を定量的に計測した。

図1 供用後15年経過

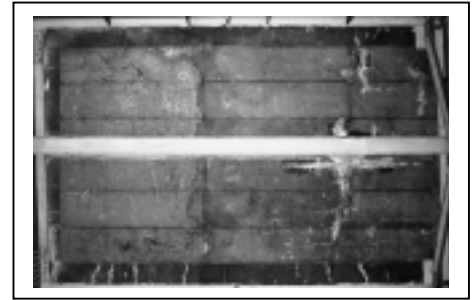
図2 供用後22年経過

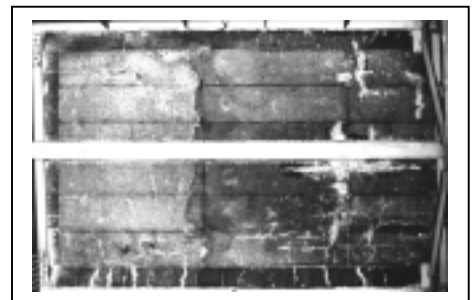
図3 供用後26年経過

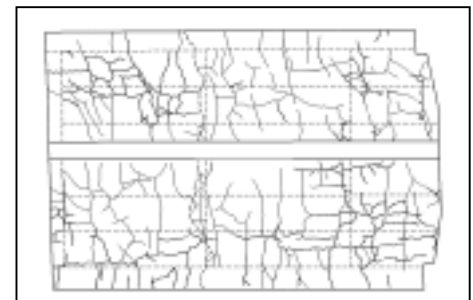
図4 トレース画像(26年経過)

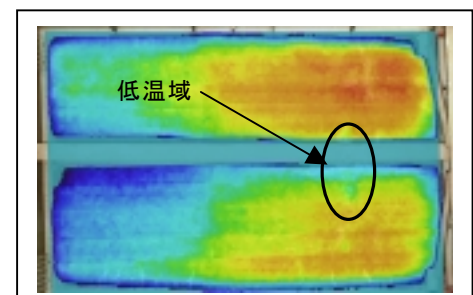
床版表面の損傷と赤外線画像の温度異常部を考察すると、増設縦桁付近の遊離石灰発生部に低温域が認められ、ひび割れの貫通に加え、床版内部に水が滞留していることが推察される。

図5 赤外線画像(26年経過)
