近代土木遺産における非破壊検査の適用による評価について

熊本大学 学生員 高柳 勝郎 青野 梨枝
熊本大学 正 員 山尾 敏孝 重石 光弘

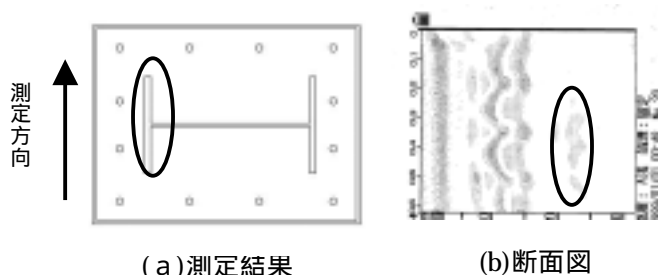
図1 RCレーダによるSRC柱の測定結果

調査に使用する RC レーダ（NJJ-85A）の測定方法や結果の判読をするため、熊本大学工学部実験棟の鉄筋・鉄骨（SRC）コンクリート柱の測定した。図 1（a）に示すような断面を持つ SRC コンクリート柱中の鉄筋とその下にある鉄骨を測定した結果が図 1（b）である。深さ約 10cm の所に見られる山形エコが鉄筋の位置を示しており、山形エコの中心位置がかぶり厚さとなる。また、下部に見られる反応は鉄筋のみの測定時には見られず、鉄骨の反応であると考えられる。比較してみると鉄筋および鉄骨が実在していることが分かる。測定結果の上部に現れている反応は、コンクリート表面からの反射波の影響と推定される。このように 2次元の画像を得ることができるが、少なくとも 2か所以上で測定すれば立体的な配置が推定できる。

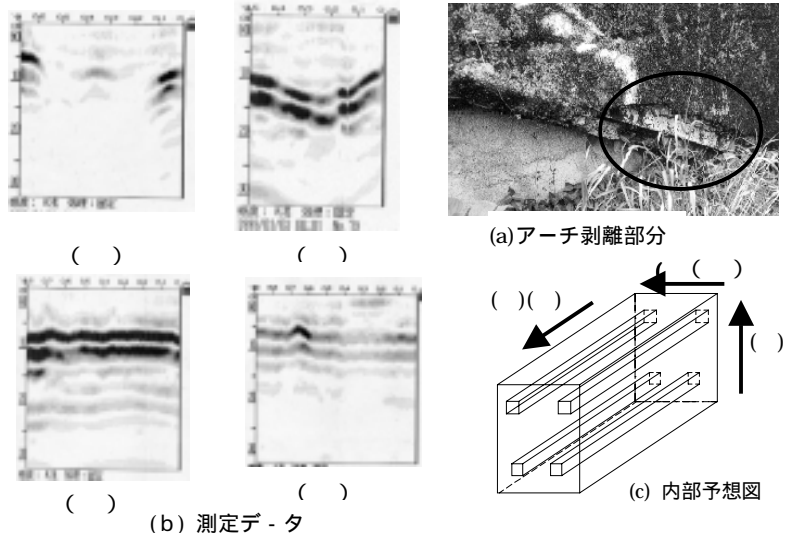
図2 姫井橋のア - チ測定結果

図 2 は姫井橋アチ部の測定結果の一部を示す。図 2（b）は図（c）に示すアーチ部材 I、II、III の各方向の測定結果である。（ ）はアーチの上下部に金属反応が見られ、その深さは上、下部で約 4cm 及び 6cm であった。図 2（a）は現地調査時にアチ下部でコンクリートの剥離が生じている様子で、鉄骨材が存在しているのが観察された。測定結果との

よい対応が確認できた。軸直角方向の測定結果()では全体的に反応が見られるた。また、軸方向では、端部の測定()で全反射が見られたが、中心部測定()では全反射が見られなかった。これは橋軸直角方向に比較的大きな鉄骨が入っているため、互いの反射波が影響しあったと考えられる。また、鉄骨は両端部に存在していると推定されることより、図(c)のようなアーチリブの内部構造が予想された。また、アーチリブ以外の吊材や床板等についても同様な調査を行った結果、鉄骨及び鉄筋の存在が確認され、姫井橋のアーチリブは、いわゆる現在用いられているような鉄筋コンクリート構造ではないが、鉄骨を用いた独特なリブ構造であることがわかった。

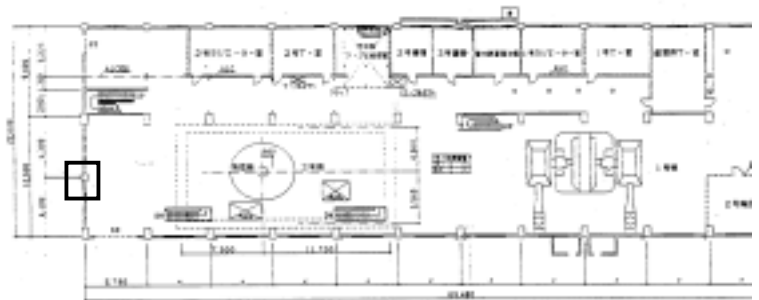
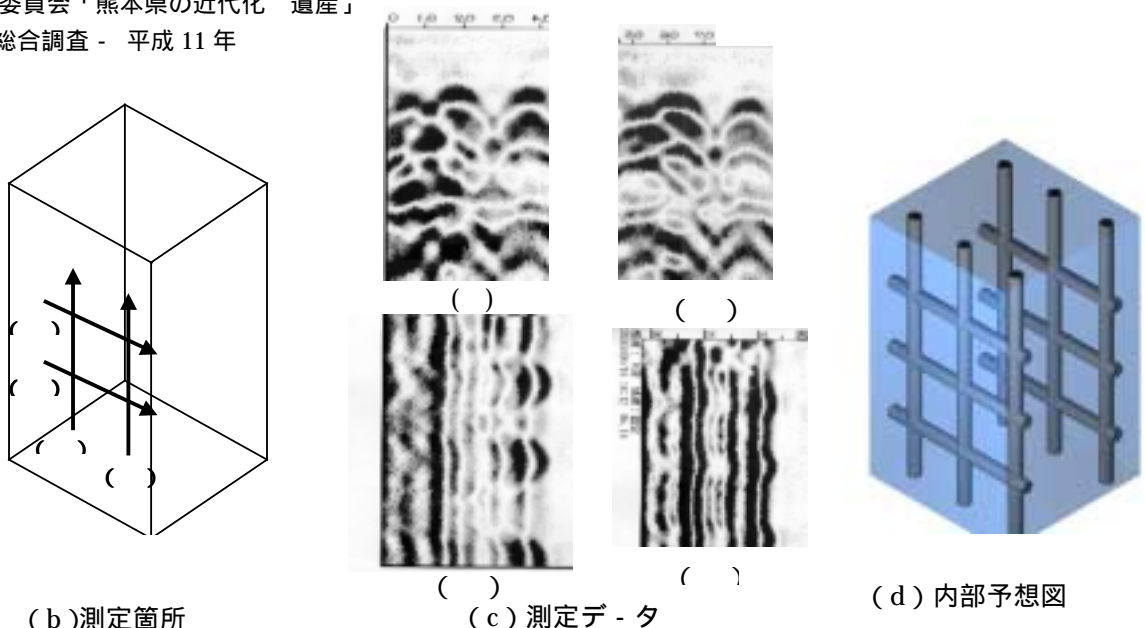
図3 黒川第一発電所測定結果

しかしSRC構造かどうかは確認できなかった。図3は黒川第一発電所建屋の柱(図(a)黒枠)の測定結果を示した。軸直角方向に測定した()()より約30cmの等間隔に明確な反応が見られた。また、()()は横方向の測定結果を示しているが、配筋間隔が狭いためか、反応が重なりあっており判別が困難であった。しかし、他の個所での測定結果より図3(d)のような内部構造が予想された。建屋の他の柱について10箇所以上測定を試みた結果一部鋼鉄補強柱があったが、この結果のみではSRC柱構造ではないとの確認はできなかった。なお、RCレーダでは鉄筋同士の間隔が狭い場合には反射波の影響を受けて明瞭な画像が得られないこと、そのため何段も鉄筋が配置されている場合には、その全ての検出が不可能となるなど問題があった。しかし、広範囲にわたって測定結果が得られるので、コンクリート内の様子が総合的に知ることが可能であり、内部調査に利用できることがわかった。今後は問題点の解決を図りたい。
