## 熊本県・鼻ぐり井手地区地域用水環境整備事業について

熊本大学工学部 正会員 山尾 敏孝  
 熊本県菊池地域振興局 大見 直子  
 (株)鴻池組 技術研究所 渡邊 康則

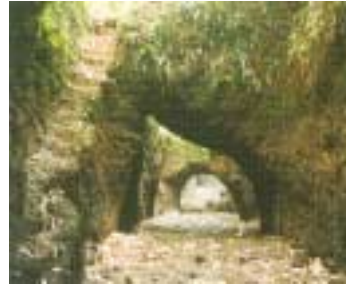
写真1 鼻ぐり穴<sup>1)</sup>

(1) 鼻ぐり遺構の劣化・損傷状況： 遺構には数多くの亀裂が発生し、中には亀裂幅が20cm以上のものも存在し、浮き石やブロック状に脱落した痕跡も多い。また、乾燥により風化し土壌化している部位も一部認められる。(写真1、写真2)
