コンクリート床版の劣化性状点検への画像処理法の適用

検査橋梁：一般国道16号(旧)上江橋(鋼単純下路式曲弦ワーレントラス)昭和32年竣工

検査対象：鉄筋コンクリート床版 床桁及び縦桁に囲まれた一区画(1.7m×6.7m)

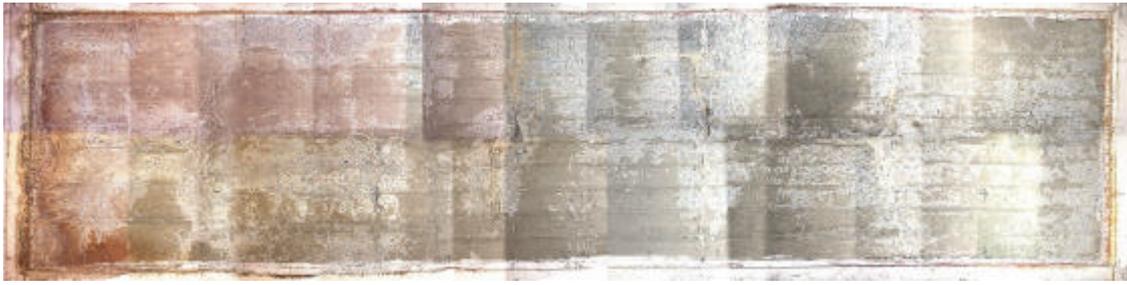
図1 パノラマ合成画像

床版下面をデジタルカメラにて撮影し、撮影画像をパソコン上で処理することにより、ひび割れを強調してひび割れ位置ならびにひび割れ幅を確認する。撮影には260万画素の高精細CCDカメラを使用した。点検箇所には全面足場が架けられていたため、点検範囲を分割して撮影した。撮影画像は画像処理ソフトの「合成機能」を用いて分割した画像の合成を行った。図1に検査面のパノラマ合成画像を示す。図2は撮影画像に「特徴抽出処理」を行いひび割れ部を強調してひび割れおよび剥離部のスケッチ図を作成したものである。図中の数字はひび割れ幅で、特徴抽出した画素を解析することによって得られるものである。

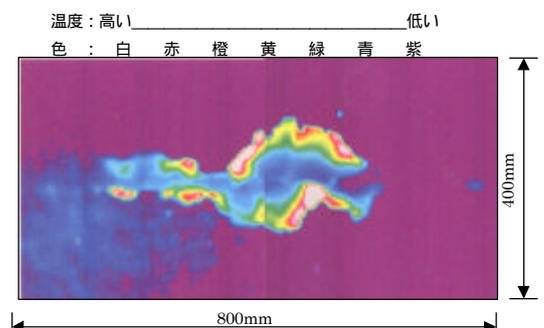
図3 赤外線画像データの例

コンクリートを外部から加熱し、加熱後の表面温度を観察することにより、コンクリート内部に存在する空隙や欠陥を検知する方法を適用する。床版下部から加熱用光源をコンクリートに照射し、赤外線カメラ画像にて表面温度分布を解析し、空隙位置を確認する。赤外線カメラは温度測定範囲-20~200℃、最小検知温度差0.03℃のものを使用した。加熱後の赤外線画像を図3に示す。紫色に表示されている部分が温度が低く、中央部に温度が高く表示されている箇所が示されている。剥離部では断熱状態となるため加熱によって健全部よりも高温となるために判別が可能である。また、剥離部の外周の温度が高く(白色で表示)なっているが、これは剥離厚さが小さいため質量が小さく、加熱によってより高温になっているものである。この現象を利用して欠陥部の温度差から欠陥の存在深さの推定が可能となる。以上の手法で検査面の剥離部を解析した結果を図4に示す。深さ10~20mm程度の剥離が存在していることが認められた。検査箇所についてテストハンマーでコンクリート表面をたたいて剥離部の存在位置を確認し、また大きな剥離が生じている箇所についてたたき落と

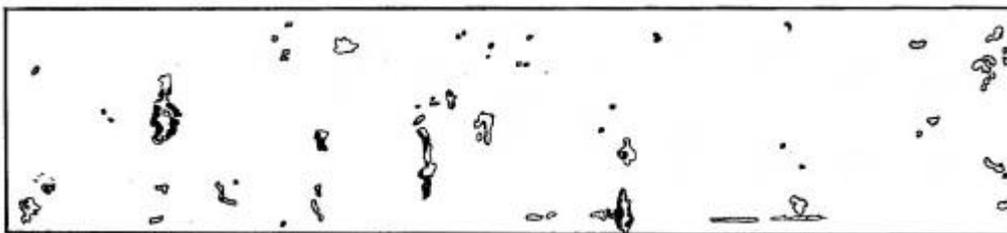
図4 赤外線解析図

して剥離部の大きさ及び深さを実測した結果，赤外線解析結果とよく一致しており，赤外線点検の有効性が確認された。

黒色部：深さ10mm未満の剥離
白囲み部：深さ10～20mmの剥離

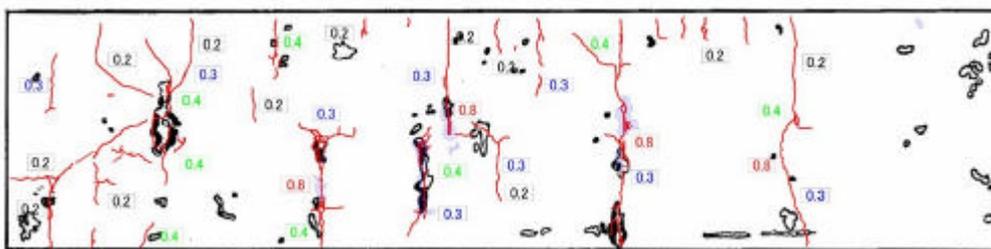
図5 赤外線解析図とひび割れスケッチ図の重ね合わせ

図5はひび割れスケッチ図と赤外線解析図を重ね合わせたものであるが，このような手法によって構造物の損傷状態が視覚的に確認しやすくなる。
