## 海岸沿いの橋梁における飛来海塩粒子の付着状況

北海道開発局 正員 三田村 浩 ドーコン 正員 佐々木 聡  
 川田工業 正員 勝俣 盛 川田工業 正員 枝元 勝哉  
 橋梁メンテナンス 正員 磯 光夫 橋梁メンテナンス 小松 和憲

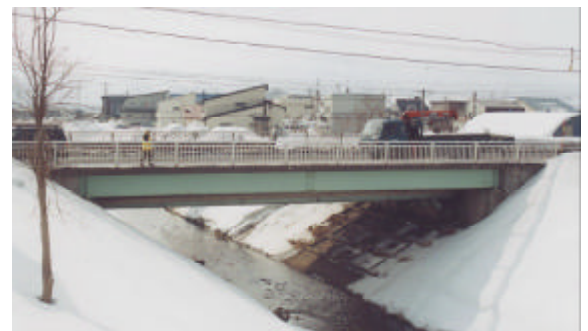
図-1 大浜中橋の全景

大浜中橋は、北海道余市湾南の沿岸部で海岸線から約100m離れた地点に架橋され、砕波点から橋梁までの間に障害物がないため、飛来塩分の付着状況を観察するのに適している。当該地域の気候は、AMeDASの気象観測データによれば、風向頻度が一年を通じて日本海からの海風が卓越し、厳冬期から春先にかけて風速が高くなるとともに降水量が減少することが分かっている。これを踏まえて、飛来海塩粒子の捕集は2000年10月18日から2001年3月1日にかけて行った。

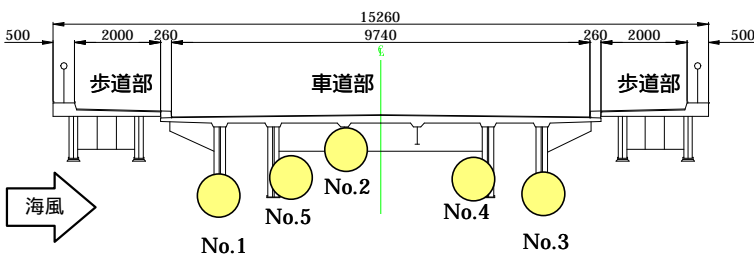
図-2 飛来塩分の捕集箇所

断面構成が図-2に示すように複雑であることから、主桁間の塩分付着性状にのみ着目することとし、捕集箇所は外桁下フランジ下面の海側(No.1)と山側(No.3)、床版下面(No.2)および中桁ウェブの海側面(No.5)と山側面(No.4)の計5箇所とした(図中の印)。捕集方法はドライガーゼ法に準じ、捕集面積10cm×10cmの木枠に2枚重ねのガーゼをはめ込む標準的な暴露方法を採用した。なお、部材面から剥離する塩分の影響を軽減するため、捕集器はいずれも部材面に対し垂直に約20cm離して設置した。捕集した塩分はイオンクロマトグラフ分析法によって塩素イオン量を計測しmgNaCl/day/dm<sup>2</sup>に換算した。

表-1は捕集結果を示したものである。これより、捕集量は各期間ともNo.1、No.3、No.4、No.2、No.5の順であった。そのうちNo.1とNo.3は同程度の塩分濃度を示す場合もあり、他の下フランジ下面もほぼ同じ傾向を示すものと考えられる。また、ウェブに関しては主流に面する海側面(No.4)の方が付着塩分の多いことが判明した。

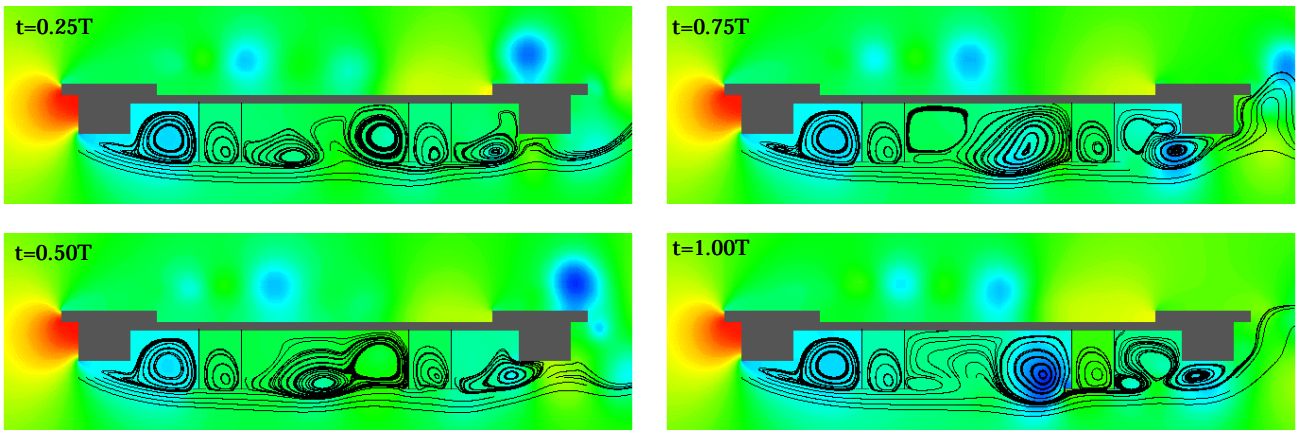
図-3 圧力分布と流線の変化(T:揚力変動の周期)

図-3は、準定常時の揚力変動一周期分の解析結果に基づき、桁周囲の圧力分布と流線の推移を示したものである。図-3を観察すると、各主桁の下フランジ下面(No. 1, 3)は常に主流の作用下にあることが分かる。また、下流側のウェブ内面(No. 4)についても、主流の巻き込みにより発生する周期的な渦の作用を受けていることが観察される。一方、中桁の下面(No. 2)と上流側のウェブ内面(No. 5)に関しては、ほぼ流れが停留した状態にあり、主流の作用は直接受けていないと思われる。これらの主流に影響される度合は、表-1における塩分付着状況と定性的に良く一致しているものと判断される。

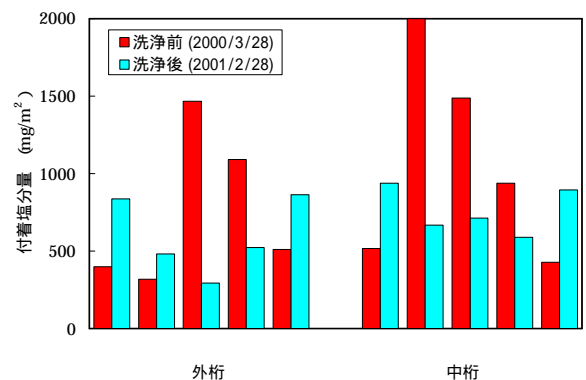
図-5 望来橋洗浄後の付着塩分量

図-5から判断すると、洗浄前に最も付着塩分量が多いのは中桁下フランジ上面の海側(中桁 )であり、次いで下フランジ下面 (外桁・中桁 )であるが、外桁と中桁による違いは認められなかった。また、下フランジ下面( ), 山側下フランジ上面( )および山側ウェブ( )に着目すると、外桁と中桁で同じ傾向にあり、その値もほぼ同程度とみなせる。なお、外桁のウェブ(外桁 )と下フランジ上面(外桁 )の値が小さい理由は、雨水による洗い流し効果と思われる。

一方、雨水の影響が少ない外桁 , および中桁 ~ に着目すると、11ヶ月経過後でも大幅に低減していることから、洗浄効果は持続しているといえる。しかしながら、ウェブの値はいずれも増加しており、この理由は北海道では厳冬期に月積算凍結融解回数が少なくなることから結露などによって液滴化して降下することなく保持されたためと思われる。従って、この凍結融解回数が多くなる晩秋から初冬、もしくは早春に洗浄することで塩分の蓄積を抑制できると考える。
