実物大試験体の横桁位置に発生した床版のひび割れについて（第二東名高速道路 藁科川橋）

日本道路公団 静岡建設局 正会員 猪熊 康夫 正会員 本間 淳史 庄子 宗男
宮地・瀧上 藁科川橋東（鋼上部工）工事共同企業体 ○正会員 河西 龍彦

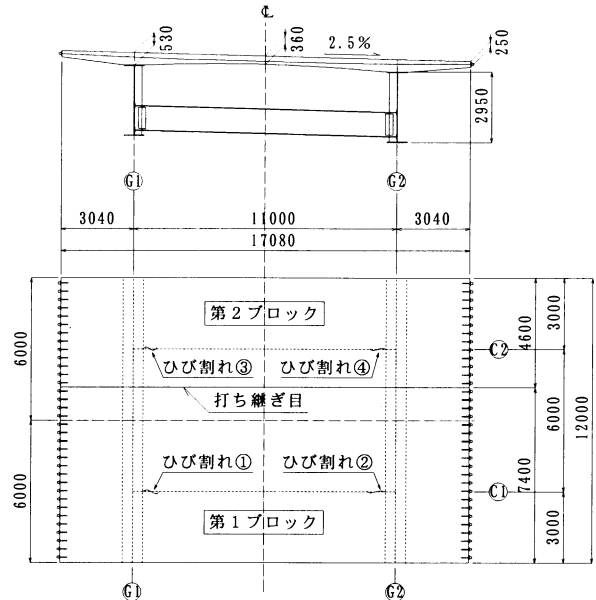
図-1 ひび割れの発生状況（床版下面）

実物大試験体で発見されたひび割れの状況を図-1 に示す。ひび割れは横桁位置における垂直補剛材直上の床版下面において橋軸直角方向に発生し、該当する 4 箇所全てに発生した。ひび割れは主桁上フランジの内側のみに発生しており、張出し側には発生しなかった。発見時のひび割れ幅は 0.04mm~0.10mm であったが、経過観察の結果、ひび割れ幅は進展しなかった。（表-1）

なお、床版上面については実物大試験体の長期計測終了後においてもひび割れは発生していなかった。

ひび割れ	床版コンクリート打込み	PC緊張	ひび割れ発見時			経過観察		
				日時(材齢)	長さ(cm)	幅(mm)	日時(材齢)	長さ(cm)	幅(mm)
第1ブロック	①	H11.1.22	H11.1.27 (材齢5日)	H11.4.14 (材齢82日)	20.0	0.06	H11.12.27 (材齢339日)	54.0	0.06
	②			H11.4.14 (材齢82日)	15.0	0.04		20.0	0.02
第2ブロック	③	H11.2.8	H11.2.12 (材齢4日)	H11.4.14 (材齢65日)	29.0	0.10	H11.12.27 (材齢322日)	78.0	0.10
	④			H11.4.14 (材齢65日)	26.0	0.10		39.0	0.10

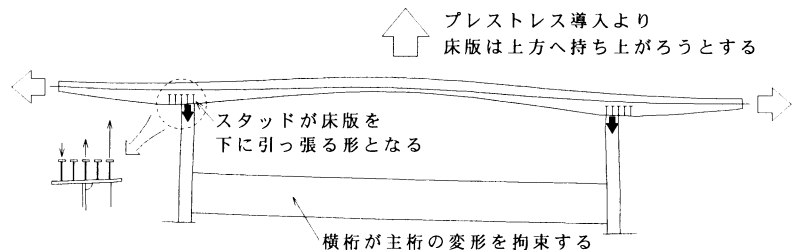
図-2 ひび割れの発生要因

ひび割れが発生した横桁位置の垂直補剛材直上におけるスタッドの計測値（ボルトゲージ）を確認してみたところ、内側のスタッドには軸方向引張力が、外側のスタッドには軸方向圧縮力が計測されていた。（図-2 参照）

- (1) 橋軸直角方向プレストレスを導入すると PC 鋼材の偏心配置に起因して床版は上方に反り上がろうとする。
- (2) このような挙動を横桁位置において鋼桁が拘束し、横桁取付位置の垂直補剛材直上に配置したスタッドが床版を下方に引っ張る形となり、あたかも風呂敷の中心を指で摘んで下に引っ張るようにスタッド周囲の床版下面に全方向の引張応力が作用する。（図-2）
- (3) 床版には橋軸直角方向にプレストレスが導入されているため、橋軸直角方向のひび割れのみが発生する。

なお今回のひび割れはプレストレス導入直後には発見されておらず、プレストレス導入後2ヶ月程経過してから発見されている。前述のスタッド（ボルトゲージ）の計測結果によれば、ひび割れ発見の20日ほど前にスタッドの軸方向引張応力がピークを迎えており、実際にひび割れが発生したのはこの頃と考えられる。したがって、今回のひび割れはプレストレス導入に伴って発生する前述のような引張応力に、乾燥収縮やクリープによる引張応力が加算されて発生したものと考える。ちなみに後述するFEM解析によれば、前者は約2.4N/mm²、後者は約1.4N/mm²という解析結果が得られている。

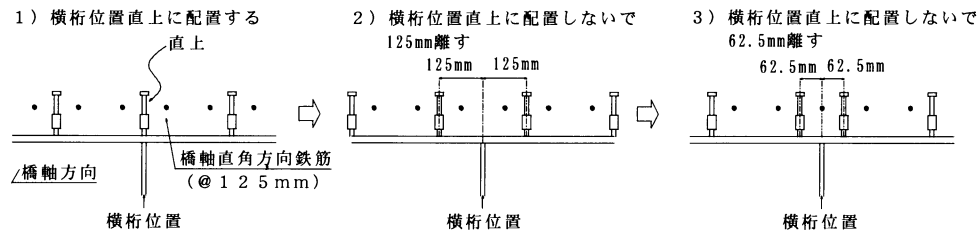
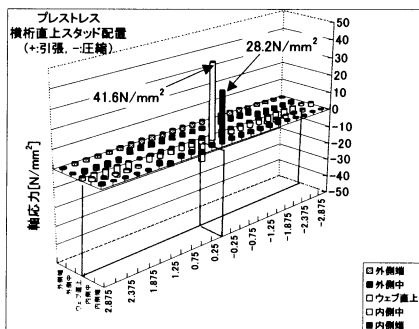
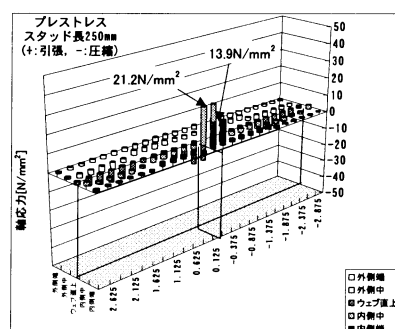
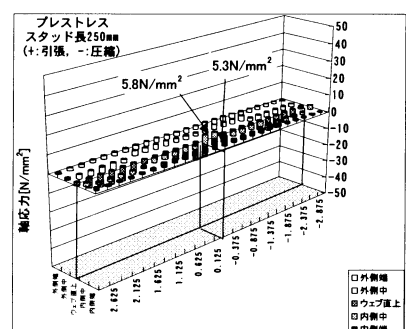
表-3 スタッド配置に着目した検討結果

垂直補剛材の形状に着目したFEM解析検討結果を表-2に示す。垂直補剛材を主桁上フランジに溶接しない案は効果的であるが、鋼桁架設時における安全性に問題がある。フランス等でよく見られるT-sect案はあまり有効ではなかった。この他にも垂直補剛材の幅や板厚を変化させた解析を実施したが、床版下面の橋軸方向引張応力の変化はさほどみられなかった。

補剛材形式	平板タイプ	平板タイプ(溶接しない)	T-sect
構造詳細			
プレストレス導入による床版下面の橋軸方向応力	2.4 N/mm ²	0.5 N/mm ²	1.7 N/mm ²

次に、スタッドの配置に着目したFEM解析検討結果を表-3に示す。実物大試験体では横桁取付位置の垂直補剛材直上にスタッドを配置していたが、これを橋軸方向に離すことでスタッドに作用する軸方向引張応力を大幅に低減できることがわかった。このことから、スタッド配置を見直すことが床版下面の橋軸方向引張応力の低減に有効であると判断した。

以上のような検討結果から、藁科川橋の実橋では、スタッドを横桁取付位置の垂直補剛材から橋軸方向に125mm以上（中間支点部等でスタッド配置が密な場合は62.5mm以上）離すこととし、垂直補剛材は実物大試験体と同じ平板タイプとした。
