## 港新橋における道路橋脚の鋼管基礎杭の耐震補強対策

国土交通省 中部地方整備局 名古屋国道工事事務所

佐伯建設工業(株) 名古屋支店

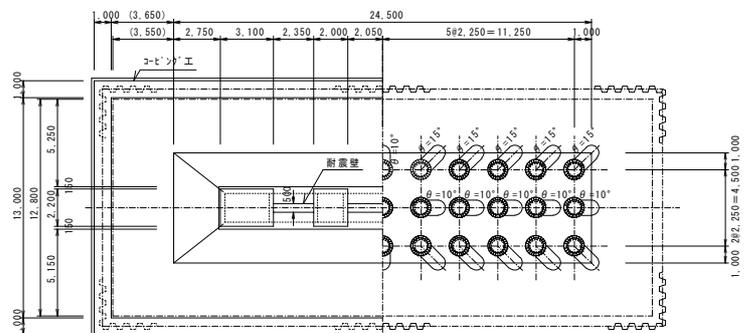
図-1 橋脚平面図(杭状図)

図-1から分かるように、水上部の橋脚にはいずれも33本の鋼管杭が打設されているが、直杭は橋脚中央部の1本のみで、残り32本は3列の内中央1列が斜角10°、両端2列が15°の斜杭となっている。また、橋脚フーチングの高さが高いため、基礎杭は河床面より上部について突出杭として設計されている。

現況の震度法による照査では、斜杭の効果により各杭の応力状態がほぼ等しくなる等強杭となり、全照査項目で許容値を満足した。しかし、動的解析の検討結果では全ての杭頭部が塑性化するとともに、杭が突出構造となっていることに起因して橋脚中央部の3列9本の杭で杭頭部と地中部の2箇所と同時に塑性化が起こるマルチヒンジの状態とな

った。このため、杭の補強対象をマルチヒンジが発生した3列だけとするか、全列を対象とするかを検討した結果、以下の観点から全列の杭を補強することとした。

- ① 等強杭であり、マルチヒンジが発生しなかった杭についても耐力余裕があまりない状態であったこと
- ② 杭基礎の設計上の基本思想から、異種の杭の混在は望ましくないこと
- ③ 3列補強案の耐力は橋脚の耐力を下回るが、全杭補強案では橋脚の耐力を上回ること
