## 角鋼を用いた鋼橋脚隅角部の疲労損傷事例

首都高速道路公団 正会員 ○木ノ本 剛  
日本鋼管（株） 正会員 津村 直宜

首都高速道路公団 正会員 下里 哲弘  
東京工業大学 フェロー 三木 千壽

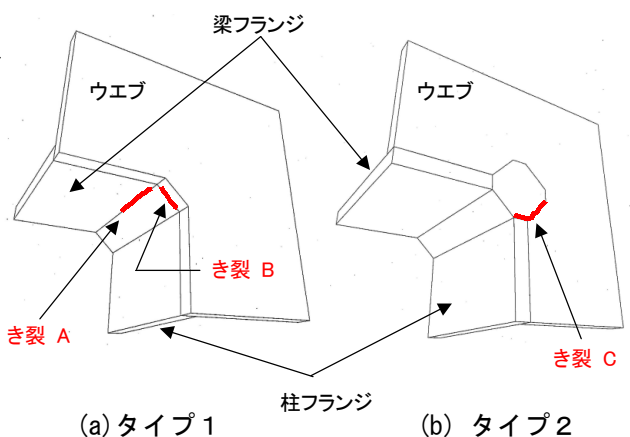
図-3 板組と典型的なき裂の関係

角鋼を用いた隅角部の板組としては図-3 に示す二種類がある。タイプ 1 の板組みでは角鋼端部をウェブが覆う形式であり、全体としてはこの形式のものが圧倒的に多い。この板組に見られる典型的なき裂としては、フランジ溶接部に作用応力と直角方向に生じるき裂 A と、ウェブこば面の角溶接部に沿って作用応力と平行に生じるき裂 B が挙げられる。

一方、タイプ 2 の板組みでは角鋼端部がウェブ面に露出している形式であり、角鋼端部とウェブとの溶接線に沿って生じる

き裂Cが認められている。タイプ2の板組みにおいてもき裂Aは発生し得ると思われるが、橋脚数が少ないためき裂は確認されていない。

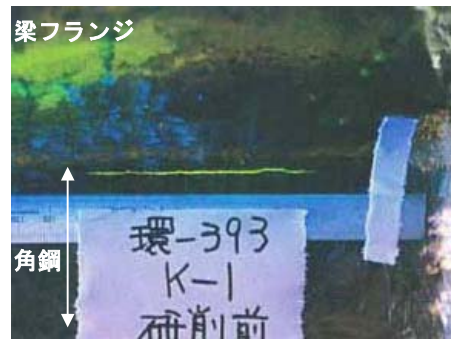
写真-1 タイプ1の事例（き裂 A）

**タイプ1** 写真-1にタイプ1の板組みで見られるき裂Aの磁粉探傷結果を示す。写真右端がウェブのこば面に当り、き裂は図-3(a)の模式図と同様に梁フランジとの溶接部に生じている。超音波探傷の結果では、梁フランジ先端の広い範囲でエコーを検出しており、き裂は溶接ルート部から進展した疲労き裂の可能性が高いと判断された。

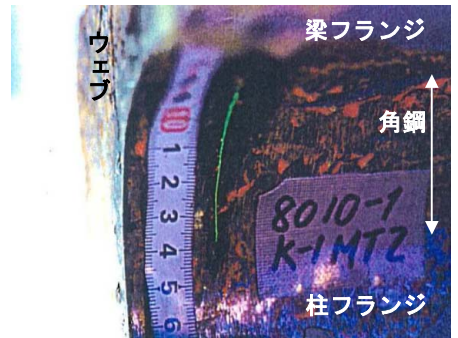
写真-2 タイプ1の事例（き裂 B）

写真-2はき裂Bの磁粉探傷結果である。このき裂は、図-4(a)に示すように角鋼端部とウェブの溶接の不溶着部より生じたものと考えられる。

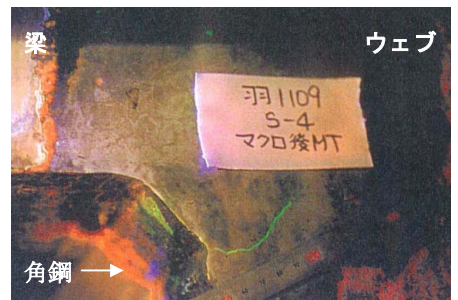
写真-3 F-F タイプの事例（き裂 C）

**タイプ2** 写真-3に板組タイプ2で見られたき裂Cの磁粉探傷結果を示す。き裂の位置関係は図-3(b)と同様である。写真-4はこのき裂の一端を棒グラインダーにて穿孔した結果である。き裂は角鋼表面に沿って板厚方向へ伸び、図-4(b)に示すウェブ開先奥に残るルートフェースに繋がっていた。

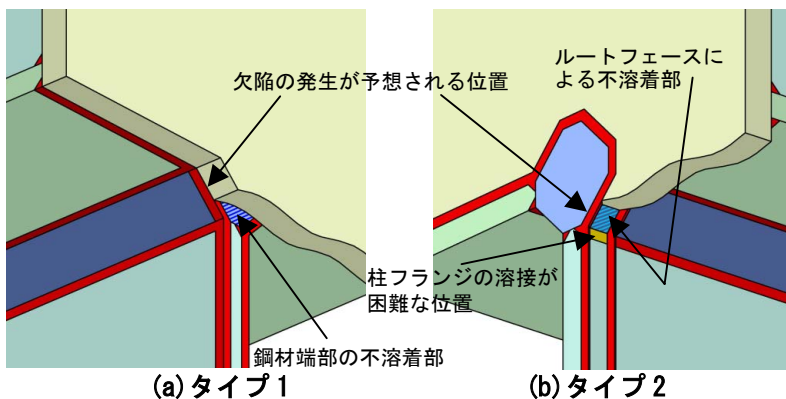
図-4 角鋼の不溶着部

角鋼を用いた隅角部を有する鋼橋脚では、一般隅角部で知られている典型的な疲労き裂(A)に加えて角鋼を用いた板組みに特有のき裂(B, C)が認められた。これらき裂発生の原因としては、溶接の不溶着部とせん断遅れによる応力集中部とがほぼ一致していて、疲労上の弱点となっていることが考えられる。また、角鋼の方向によっては破壊じん性値が低いことが予想され、通常の十字溶接継手構造とは異なった注意が必要である。これらの補修、補強方法については現在検討中であり、き裂の重要性に応じ順次工事を実施していく予定であるが、今後は疲労上の弱点となる不溶着部を残すことの無いように設計・製作が行われることを切に願いたい。
