## 凍結防止剤の影響を受けた耐候性橋梁の調査

（社）日本橋梁建設協会    正会員    加納    勇    正会員    ○    山本    哲  
正会員    山野    達也    金野    千代美

### 3. 追跡橋梁（A 橋）の調査結果

#### 3.1) 橋梁概要（1989 年竣工） 2 径間連続鉄桁橋

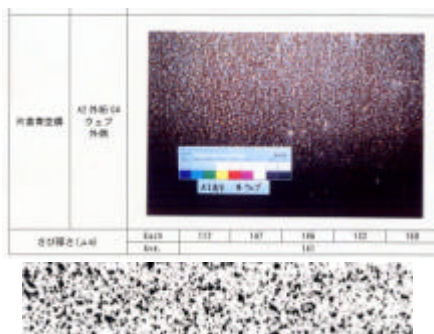
A 2 側 G 4 桁ウェブ外面

細かい粒子で、褐色（良好）  
（平均さび厚：141 μm）

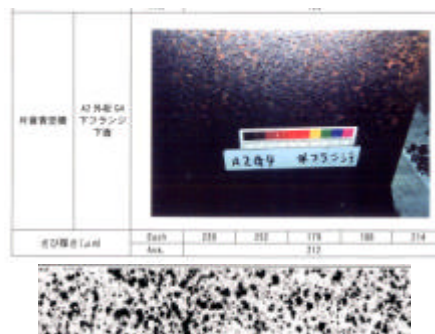
A 2 側 G 4 桁下フランジ下面

幾分粗い粒子で、褐色（良好）  
（平均さび厚：212 μm）
