海峡部橋梁箱桁内の腐食環境調査

西瀬戸自動車道（瀬戸内しまなみ海道）の生口橋は、中央径間が鋼2箱桁の斜張橋であり、桁下高は約32mである。

この橋梁において、平成12年度と13年度で、合計10ヶ月間箱桁内の腐食環境調査を実施した。調査内容は、箱桁内の温湿度変化、箱桁内鋼材面の温度変化、付着及び侵入塩分量である。この測定結果から桁内鋼材面の相対湿度等を推定し付着塩分量から、箱桁内腐食環境を評価した。

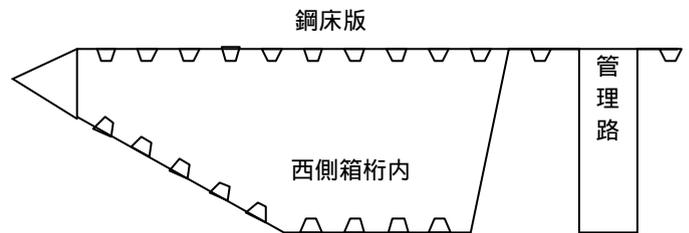
図 - 2 機器設置位置

鋼材表面温度測定位置付近の付着塩分量を測定するとともに、図 - 2 の の位置に磨き鋼板を設置し侵入塩分の堆積量を測定した。

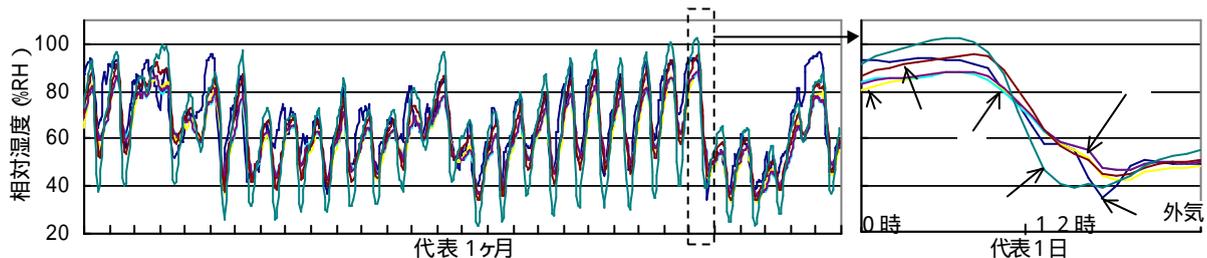
図 - 3 鋼材面の相対湿度

箱桁内鋼材面温度は外気の温度に連動しているが、外気の変化幅より大きい。

鋼床版裏面の1日の温度変化幅が最も大きく、7～8月にかけて最大30（25～55）程度であった。1日の温度変化は6～7時頃に最も低くなり、15～16時頃に最も高くなる。

箱桁鋼材面湿度は外気湿度の変化に連動している。

鋼材面が相対湿度100%に達したのは鋼床版裏面だけで、5月～11月に5回発生したと推定される。

鋼床版裏面で相対湿度が100%に達した時間帯は、A C Mにおいても、腐食電流がわずかながら確認でき、結露していることが裏付けられた。

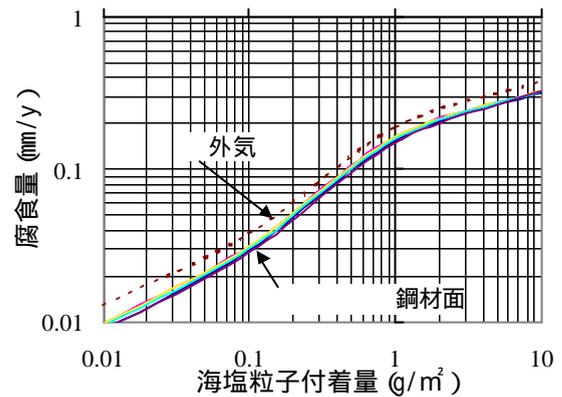
図 - 5 裸鋼材の年間推定腐食量

図 - 5 の結果と測定した各位置での付着塩分量から、算出した生口橋箱桁内の年間推定裸鋼材腐食量を表 - 2 に示す。また、測定した塩分進入量を基に算出した50年後の年間推定裸鋼材腐食量を表 - 3 に示す。

- (ア) 鋼床版裏面は温度変化が大きく、日最大変化幅は30であった。
- (イ) 相対湿度100%に達したのは鋼床版裏面のみで、5月～11月の間で5回と推定した。
- (ウ) 鋼床版裏面は、ACMセンサーにより、結露していることが裏付けられた。
- (エ) 現状での、裸鋼材の年間推定腐食量は約0.015～0.051mmである。
- (オ) 塩分侵入による裸鋼材の50年後の最大年間推定腐食量は、約0.28mmにも達する。

今回の調査結果から、生口橋箱桁内面は、裸鋼材でもわずかな腐食量であり、現状では塗装もあることから、ほとんど問題ない腐食環境であると推定される。但し、塩分侵入をそのまま放置すると腐食環境がかなり悪化するため、塩分侵入防止対策を検討する必要がある。
