## 福岡県北部・大分県の耐候性鋼橋の腐食状況調査

九州工業大学 学生員 ○原田和洋 (株)大林組 正会員 大木本崇  
九州工業大学 正会員 山口栄輝 九州工業大学 正会員 久保喜延

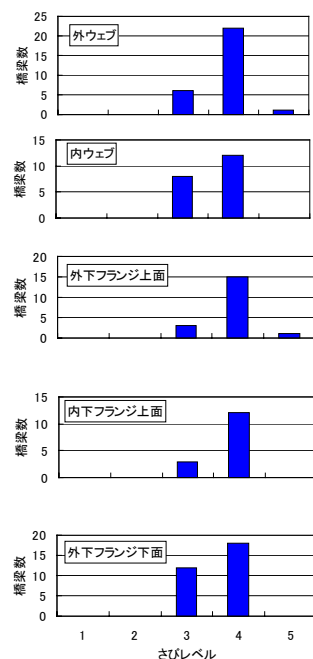
図1 部材ごとのさび評価

**(1) 部材ごとのさび状況** さびの調査結果を部材別に整理してまとめたのが図1である。ここでは、局所的環境に左右されていない箇所、すなわち部材の代表的なさびレベルを用いている。架設状況により、セロテープ試験を行えない橋梁や桁があるため、各グラフの総橋梁数は必ずしも一致していない。

図1の結果から、さびは下フランジ下面で比較的粗く、また外桁より内桁で粗くなる傾向が認められる。これは、下フランジ下面が桁下の環境（植生等）に影響されやすいこと、内桁では湿気がこもりやすく、乾燥しにくい環境であることなどに起因していると考えられる。

**(2) さびレベル** 調査橋梁のうち、レベル1、2のさびを有するものはそれぞれ4橋、13橋（化成処理2橋）であった。セロテープ試験を行った橋梁は40橋（全面化成処理7橋）であるから、一見、レベル1、2のさびがかなりの確率で生じるように思える。しかしながら、粗雑なさびの発生は、いずれの場合においても桁端のごく一部に限られており、決してこれらが橋や部材の代表的なさびレベルになっているわけではない。図1で、レベル1、2が皆無なのは、このことに対応している。

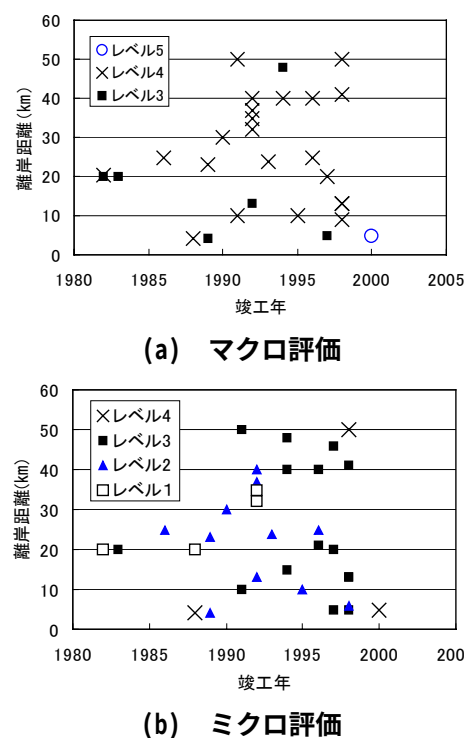
図3 離岸距離、竣工年とさびレベル

**(4) 離岸距離と経過年** 耐候性鋼材のさびが安定化するのに、飛来塩は悪影響を及ぼす。また、さびの生成には時間がかかるため、経年の影響も考えなければいけない。そこで、無塗装橋を対象として、図2に示す位置のさび状況と、離岸距離、経過年との関係を図3(a)、図3(b)にまとめてみた。マクロ評価は架設環境や飛来塩の影響を表し、ミクロ評価は構造形式の不具合などに起因して、主に桁端で見られる局所的な粗いさびの状況を表す。

マクロ評価ではレベル3が最も粗いさびであるが、図3(a)より、レベル3のさびは沿岸部に近づくにつれて割合が増え、離岸距離が5km未満の地域で発生率が高くなっている。飛来塩の影響があるものと思われる。

ミクロ評価ではレベル1と判定されたさびもある。ただし、図3(b)からわかるように、これらレベル1のさびは離岸距離20~40kmの間で確認され、飛来塩の影響がそれほど大きくないところで発生している。実際、現場調査において、明らかに不適切な水処理が原因と判断されるものが大半であった。また、レベル1のさびは1993年以前に竣工した橋梁のみに見られる。

端的には、福岡県北部・大分県の耐候性鋼橋は全般的に良好な状況にあると結論づけられる。レベル1、2のさびを有する橋梁もあるが、粗いさびの発生は局所的なものであり、その大半は水処理のまずさが原因と考えられる。このことと、レベル1のさびを有する橋は竣工後8年以上経ったものであることを考え合わせれば、竣工後の早い時期に橋梁点検を行い、水処理の不具合等が見つかれば適切に処置することで、レベル1のさびの発生はほぼ抑制でき、耐候性鋼橋のより一層の長寿命化が可能になると推察される。
