山口県における耐候性鋼材を使用した橋梁の腐食調査

山口大学工学部 正会員 麻生 稔彦  
山口大学大学院 学生員 ○井上 岳大  
協和設計(株) 正会員 小長谷克明

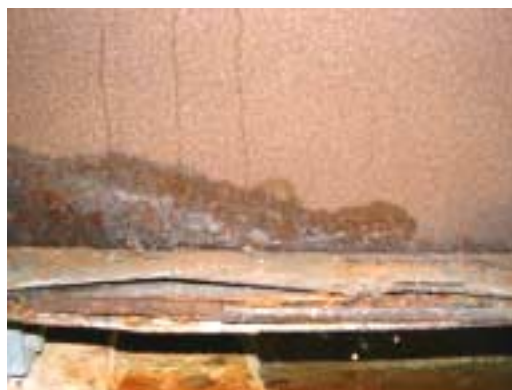
写真 - 1 層状剥離錆

今回の調査により異常腐食が認められた橋梁では桁端部と排水装置付近の腐食が多く、目視の限りでは桁中央部はいずれの橋梁も良好であった。これは、桁中央部は風通しが良く、有害な付着堆積物がない限り腐食は起こさないためと考えられる。写真 - 1 は今回の調査で最も顕著な腐食が認められた橋梁の部材である。この橋梁は橋長が30mであるのに対して主桁の本数が12本と多く、また、端部の桁下空間が小さいため風通しが悪く、適度な乾湿が繰り返されにくい。このような構造は耐候性橋梁の構造に適していないと考える。さらに、遊離石灰が桁端部および排水装置付近の部材に大量に付着していた。遊離石灰が部材に付着する経路は排水装置、伸縮装置からの漏水などが考えられる。

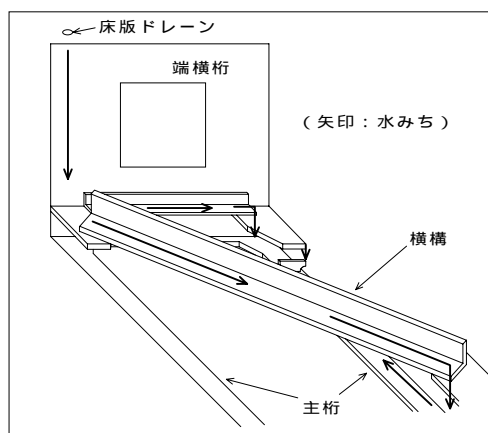
図 - 7 排水装置の不備

一方、排水経路の不備や伸縮装置からの漏水などによる滞水のために異常腐食が発生している橋梁もある。図 - 7 に排水装置位置が不適切なものの例を示す。これは床版ドレーンの位置が悪く、床版ドレーンからの排水が横構に落下し、この横構に沿って隣の主桁に水が誘導され横構取り付け部および主桁端部に滞水している。この水みちおよび滞水部分が常に湿潤な状態となりレベル2のうろこ状の錆が発生している。
