## 無塗装耐候性橋梁の実橋調査報告

(社)日本橋梁建設協会 正会員 加納 勇 正会員 ○ 渡部鐘多朗  
大崎博之 徳重雅史

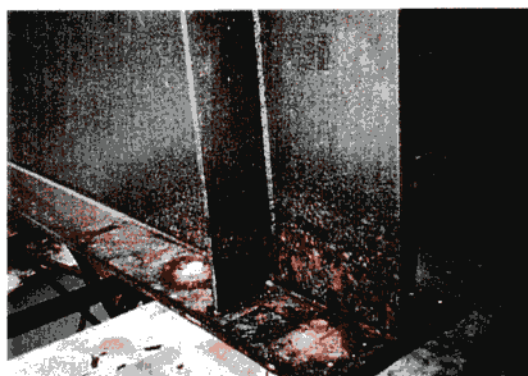
写真 1

1) 板厚計測結果は、長野1の桁端外桁支点部スラブドレーン近傍のウェブで層状剥離さびによる板厚減少が1ヶ所あった。その他はすべての箇所では減少が認められなかった。

| 橋梁<br>NO | 施工<br>年 | 外観結果 | | | | | | セロテープ試験 | | | さび厚計測 | |
|---|---|---|---|---|---|---|---|---|---|---|---|---|
| 長野1 | 1990 | 良好 | 高い | 有 | 無 | 無 | スラブドレーン流出水により桁端部層状さび発生。 | 3～4 | 4 | 4 | | |

長野1、長野3橋では路面水抜き用スラブドレーンより流出する水による層状さび、うろこさびの発生が、各1ヶ所ずつみられた。採取したさびより、βさびが検出されたため凍結防止剤の影響があると考えられる。(写真1) 長野3、5、6橋で地山が2～3mと迫っている箇所は風通しが悪く、湿気が多いと判断できる。このような箇所の外桁下フランジではうろこさびの発生が見られた。さび評価も2～3となった。それ以外の外桁内側・内桁や主桁ウェブはさび評価が3～4であり健全であった。長野2、4、7、8橋は概ね健全であった。山形3橋では取付道路側溝の導水管が枯葉等で詰まり、長期に渡り側溝水が橋台に落下していた。桁には影響がなかった。山形1～7橋は外桁、内桁共に健全であり、さび評価は3～4であった。調査橋梁のほとんどが河川上にあり湿度の高い環境にあると思われるが、さびの状態は概ね良好であった。
