## Ｕリブを用いた鋼床版の疲労損傷事例

詳細調査を実施した橋梁は、日交通量 80,000 台(上下別)、大型車混入率 15%の路線に架橋された 3 径間連続鋼床版箱桁橋である。図-1 に一般図を表-1 にその諸元を示す。なお、供用開始は昭和 53 年であり、供用後約 25 年経過している。

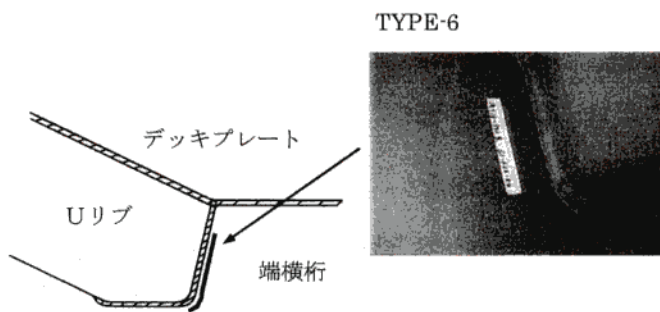
図-3 端部の疲労亀裂

- (1) TYPE-1; デッキプレートとUリブの縦方向溶接に生じた疲労亀裂であり、亀裂はサブマージアーク溶接被覆アーク溶接とともに縦方向溶接のルート部を起点として発生している。亀裂の発生位置は、車両の走行位置（わだち）直下の縦方向溶接に生じていた。
- (2) TYPE-2; Uリブの裏当て金を用いた突合せ溶接継手に生じた亀裂であり、亀裂は突合せ溶接のルート部を起点として発生している。TYPE-1 同様、亀裂の発生は車両走行位置直下のUリブに生じていた。
- (3) TYPE-3; Uリブと横リブとの交差部のスリットにおいて生じた疲労亀裂である。亀裂はUリブと横リブとのすみ肉溶接におけるまわし溶接部の横リブウェブ側止端部から生じていた。
- (4) TYPE-4; 横リブと主桁ウェブとのすみ肉溶接部に生じた疲労亀裂である。疲労亀裂はまわし溶接の横リブ側止端部を起点とし、主桁ウェブ側溶接止端部を進展していた。
- (5) TYPE-5; 主桁ウェブの垂直補剛材のデッキプレートとのすみ肉溶接部に生じた疲労亀裂である。亀裂はまわし溶接のデッキプレート側止端部を起点としてデッキプレートを進展するものと、まわし溶接の垂直補剛材側止端部を起点として垂直補剛材に沿って進展する2タイプがあった。なお、疲労亀裂が発生した垂直補剛材では、垂直補剛材の先端部直上を車両が走行している状態であった。
- (6) TYPE-6; Uリブと端横桁とのすみ肉溶接部に生じた疲労亀裂である。亀裂は横桁止端側を進展していた。

なお、現在、ストップホールなどの応急補修を実施するとともに、健全部での応力測定や溶接の溶け込み観察などの詳細調査、および補修方法の検討を実施している。
