鋼製円柱橋脚と矩形横梁との溶接部に生じた亀裂について

首都高速道路公団 正会員 伊東 昇  
 首都高速道路公団 正会員 大塚 敬三  
 首都高速道路公団 正会員 中西 禎之  
 三菱重工業（株） 岡田 道明  
 東京工業大学 フェロー会員 三木 千壽

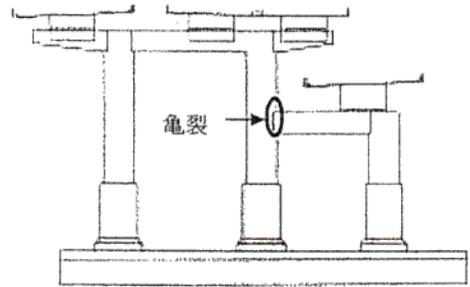
図-1 橋脚形状と亀裂位置

平成 12 年度の鋼製橋脚隅角部の総点検で鋼製円柱橋脚と矩形横梁との溶接部（隅角部）に亀裂が発見された。橋脚形状と亀裂の発生部位を図-1 に示す。本橋脚は、3 径間連続鋼床版橋と 3 径間連続鋼床版橋との端支点（掛違い部）の橋脚で、上部工と約 30 度の斜角を有している。また、昭和 46 年の供用開始から 31 年が経過した構造である。

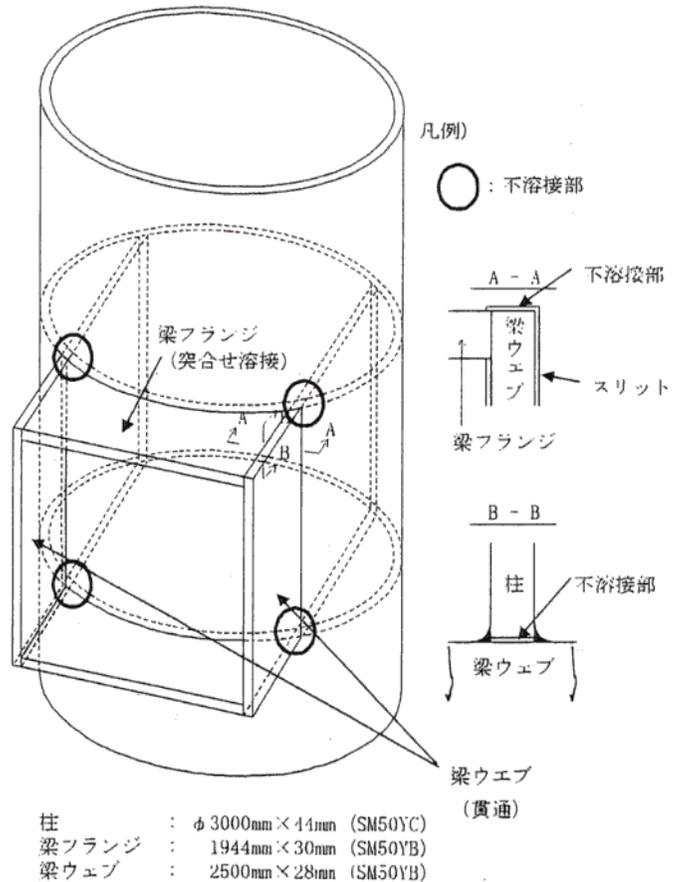
図-2 板組図

一つは、横梁フランジとウェブとが円柱と突合せ溶接。他の一つは、横梁フランジを突合せ溶接、横梁ウェブが円柱をスリットで貫通するものである。本橋脚は、図-2 に示す通り、後者の板組である。

柱	: φ 3000mm × 44mm (SM50YC)
梁フランジ	: 1944mm × 30mm (SM50YB)
梁ウェブ	: 2500mm × 28mm (SM50YB)

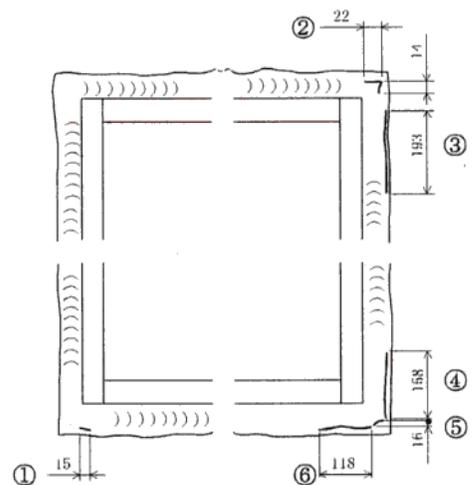
図-3 亀裂箇所図

亀裂の発生状況を図-3に示す。なお、亀裂の発生原因はスンプ試験の結果から①、②、⑤、⑥部は疲労性の亀裂と推定され、③、④は亀裂が粒内割れであり、亀裂内に酸化スケール状のものが見られることから溶接の初期欠陥と推定された。また、亀裂を除去し、発生原因を特定するために、亀裂部を棒グラインダーにより削り込みを行った。その結果を写真-2および、写真-3に示す。亀裂は4箇所内の3箇所発生しているが、亀裂が表面化していない一つのコーナーについては、応力計測の結果、他のコーナーよりも応力度が低いこと。また、溶接の有効のど厚が若干大きかったことにより、表面亀裂が現れていないものと考えられる。

- ・図-3中の①、②、⑤、⑥部の亀裂は、円柱の横梁ウェブ貫通スリット（不溶接部）ののど厚不足による疲労亀裂に起因している
- ・図-3中の③、④部の亀裂は、開先角度（30～35°）が狭く、溶接の施工性が悪く、溶接の開先線に沿った融合不良および、スラグ巻き込みの複合的初期欠陥に起因している
