## 鋼箱桁ゲルバー切欠部における亀裂損傷部の溶接補修について

川崎製鉄 正会員 ○熊野 拓志、神田恭太郎

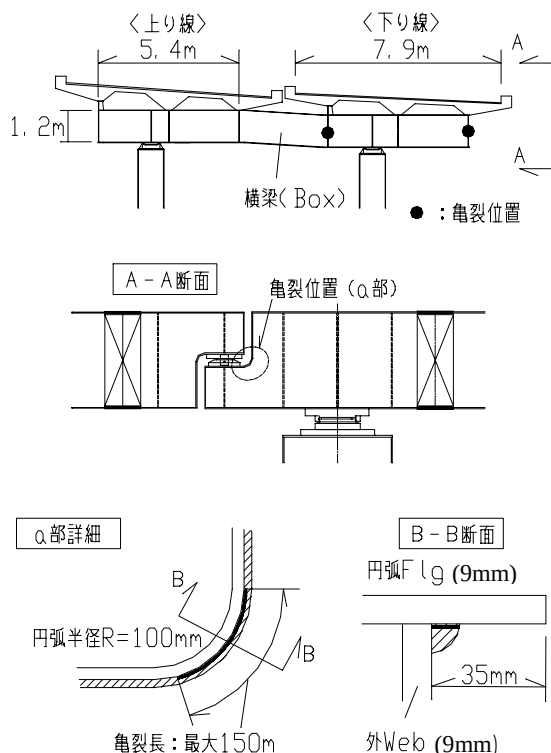
図-1 亀裂発生箇所

亀裂数は架違い部 2 箇所において 3 箇所であり、その位置はいずれも図-1 に示す箱桁ウェブ外面における切欠き円弧部（半径  $R=100\text{mm}$ ）の溶接ビード上（止端部近傍）である。亀裂の表面長さは最大 150mm 程度で、ウェブおよびフランジへの進展は見られない。また、目視では亀裂部の開口変位や発錆は見られない。

- (1) 亀裂発生箇所の外ウェブの内側は、隣接桁の支承反力を支持するために外ウェブと同一形状の隔壁が 400mm の間隔で配置されており、閉鎖空間となっている。構造寸法が小さいためウェブへのマンホール等の設置は困難である。
- (2) 亀裂が発生した継手の溶接仕様は、製作手順等から考えて外面からの片側すみ肉溶接であると推定した。脚長は竣工図面記載値 7mm に対して実測平均値 7.9mm であるが、亀裂が発生していない同一箇所の実測値 8.8mm と比較すると約 10% 小さかった。円弧部のビードは全体的に凸形状である。
- (3) 表面亀裂の先端部をロータリー型グラインダーで深さ約 1mm づつ研削しながら、磁粉探傷検査により亀裂先端位置を追跡した。その結果、亀裂は溶接ビード外には進展しておらず、内部の先端位置は表面

から深さ方向に角度約  $45^\circ$  でルート部まで広がっていた。また、円弧フランジとウェブのルートギャップは亀裂先端位置で 0.3mm 以下、円弧中央位置では最大 0.8mm であった。さらに、最大ルートギャップに差金を挿入することによって、(2)で推定した溶接仕様が正しいことを確認した。

- ① 円弧フランジとの接合部におけるウェブには板曲げが作用しているため、片側すみ肉溶接では未溶着のルート部が起点となって亀裂が発生しやすい。
- ② 円弧部における溶接脚長は直線部より相対的に小さい。

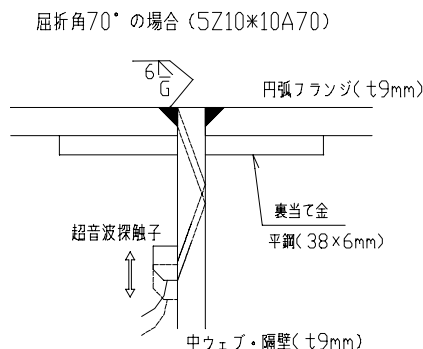
図-2 円弧 Flg と中 Web・隔壁の溶接継手  
および超音波探傷検査要領

- (4) 中ウェブおよび隔壁における溶接継手の健全度を調査した。当該継手部は、図-2 に示す通り裏当て金が配置されているため（竣工図面に記載なし、部分的に外れている箇所あり）、溶接仕様は外面からの部分溶込み溶接であると推定した。溶着部について超音波探傷検査等を行った結果、貫通した亀裂の存在は確認されなかった。
