JH東海北陸自動車道 苅安賀高架橋実橋追跡調査報告

川田工業 正員 内海 靖
住友金属工業 頭川 善隆

本報告では、2001年6月に実施した3年目の実橋追跡調査結果について報告する。

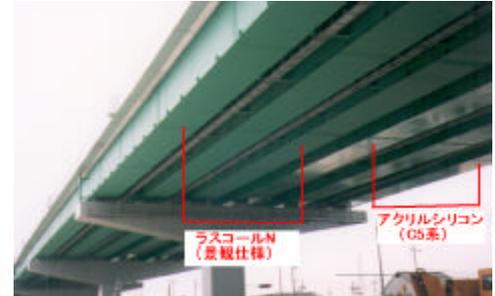
写真 1 苅安賀高架橋

1. はじめに 苅安賀高架橋は、日本道路公団東海北陸自動車道の一宮J.C.T～一宮西IC間に位置する、連続非合成箱桁形式の高架橋（写真-1）で、床版には合成床版が採用された。

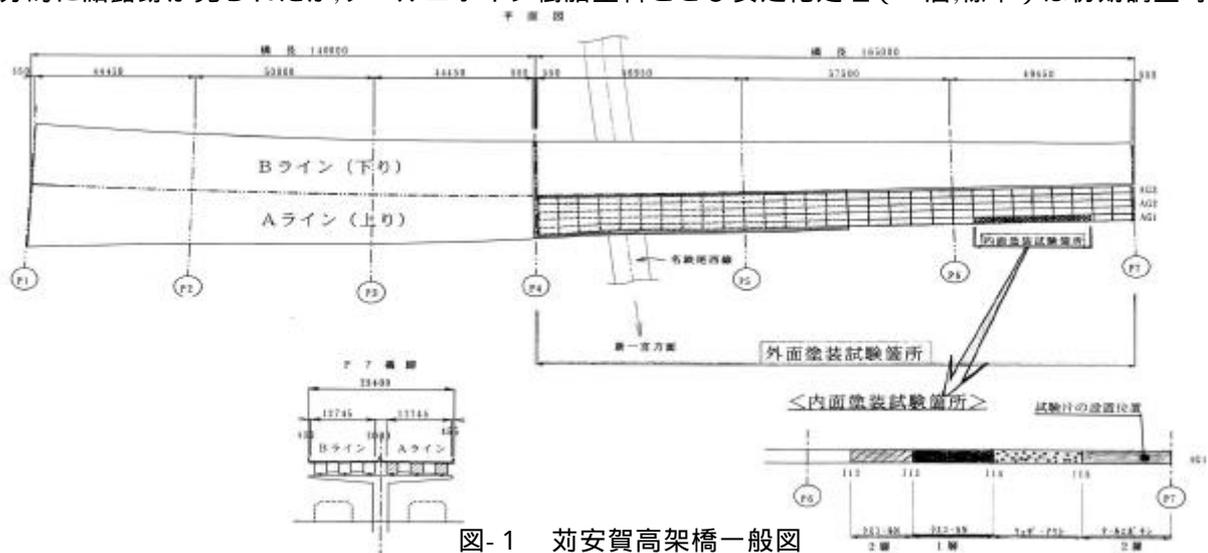
図-1 苅安賀高架橋一般図

図-1に示すようにP4橋脚～P7橋脚間のAライン（上り線）側の3径間（3主桁）を「耐候性鋼材＋さび安定化処理（景観仕様）」、Aライン（上り線）側のP1橋脚～P4橋脚間およびBライン（下り線）側を「普通鋼材＋一般塗装」とした。

図-1に示すP6橋脚～P7橋脚間の内面試験箇所には、さび安定化促進処理²⁾、さび安定化処理（一層仕様：プライマーのみ）、さび安定化処理（標準仕様：プライマー＋上塗り）の3種類のさび安定化（促進）処理を用い、内面試験箇所以外は全てをタールエポキシ樹脂塗料とした。

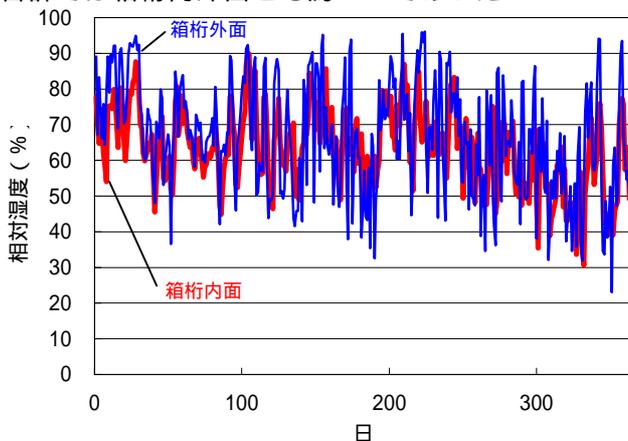
図 2 箱桁内最高相対湿度の履歴
(平成12年6月～平成13年5月)

箱桁内面の環境測定は実橋追跡調査を開始した平成10年6月より開始しているが、箱桁外面の測定も併せて開始した平成12年6月～平成13年5月（1年間）までの箱桁内外面の1日の最高相対湿度の履歴を図-2に示す。箱桁内面の環境は温度が-2～44℃、相対湿度が22%～90%であった。また、1日の最高温度は日射の影響を受けるため、箱桁内面の方が外面より全体的に高い傾向で、最大約7℃高かった。なお、1日の最低温度は夜間～早朝の時間帯のため箱桁内外面での温度差は1年を通じて殆ど無かった。1日の最高相対湿度は、図-2に示すように、内面より外面の方が約10%高い傾向にあり、最低相対湿度は逆に外面の方が低い傾向にあった。

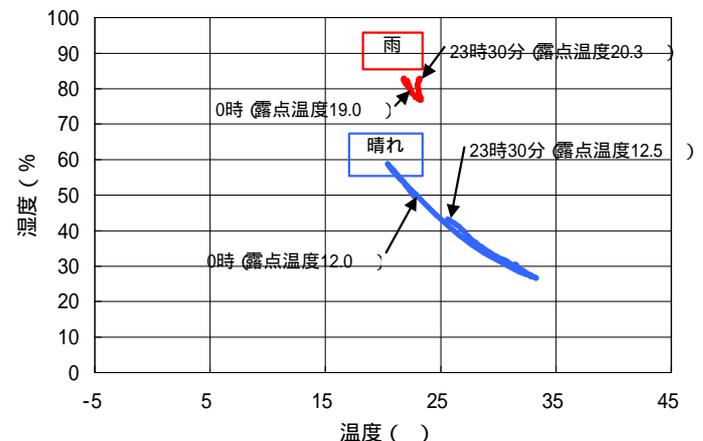
図 3 温度と相対湿度の相関

図-3に晴れの日と雨の日の温度と相対湿度の相関を整理した一例を示す。この図より晴れの日には温度の変化にあわせて、相対湿度が直線的に変化するのに対して、雨の日は温度と相対湿度の変化は少なく、露点温度も晴れの日に比べて箱桁内面の温度に近く結露しやすいことがわかる。
