## 通信用シールドトンネルの劣化状況に関する調査

NTT アクセスサービスシステム研究所 正会員 小松 秀一  
 同上 谷口 繁実  
 通信土木コンサルタント株式会社 正会員 永井 良典

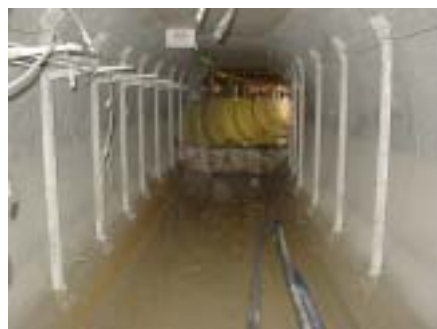
写真 1.1 築後 13 年経過（福岡）

調査地①の通信トンネルの内観写真を写真1.1に示す。経過年数も少ないことから目立ったひび割れや漏水跡は認められず、良好な状態に維持されていた。

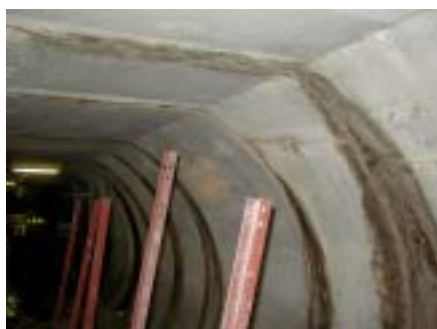
写真 1.2 築後 23 年経過（東京）

写真1.2は調査地②の通信トンネルの撤去直前の内観である。セグメントリング継手の位置において、円周方向に輪切り状のひび割れ発生箇所があり、鉄分を含有すると思われる漏水跡も数箇所認められた。

調査地②では、主桁厚の減少は認められなかったが、スキンプレート厚の減少を加味すると、断面係数比が約 10～20%低下しており、応力度に換算すると、発生部位により違いはあるものの、最大で約 1.1 倍程度に達している可能性があることが判った。

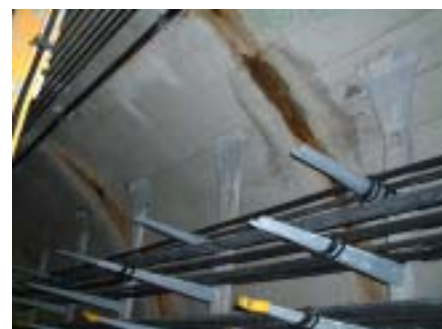
写真 1.3 築後 34 年経過（大阪）

写真1.3は調査地③の通信トンネル（供用中）の内観である。ひび割れ、漏水跡は前記の2箇所のトンネルと比較すると明らかに多いが、トンネル自体の構造耐力への影響度合いについては、これらの内観状況だけでは判断することができないため、二次覆工コンクリートの一部を剥し、セグメント・スキンプレートについての観察・調査を実施した。

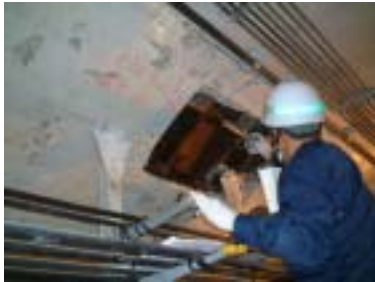
写真 2.1 二次覆工の剥ぎ取り箇所

調査地③の通信トンネル（大阪）の二次覆工コンクリートを剥し（写真 2.1）、主桁連結部のリング継手（写真 2.2）やボルト・ナット（写真 2.3）の腐食状況を観察した。主桁厚さについては、直接計測を行いリング継手部と縦リブ部において 2mm の肉厚減少を確認した。

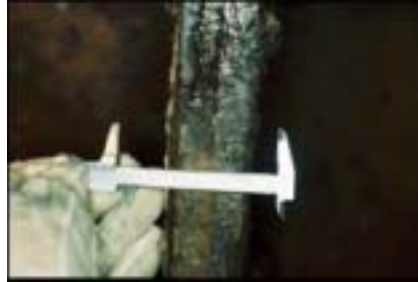
写真 2.2 リング継手部（主桁連結部）

調査地③では主桁厚、スキンプレート厚ともに減少が認められたことから、断面係数比の低下が約 30～40%に達し、応力度に換算すると最大で約 1.7 倍に達している可能性があるという結果を得た。

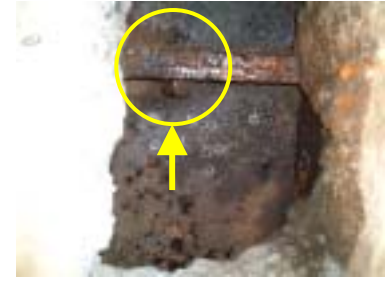
写真 2.3 ボルトナット（E-PL 部）

スキンプレート厚さは超音波計測により残存厚さを推定した。連結材のボルト・ナットについては、腐食に伴う減耗量を定量的に把握することはできなかったが、裏込充填の不足箇所において腐食の顕著な発生を確認した。
