長大切土法面の変位計測および安定対策

中部電力	高木敏雄
同上	佐藤和昭
同上 正会員	亀谷泰久

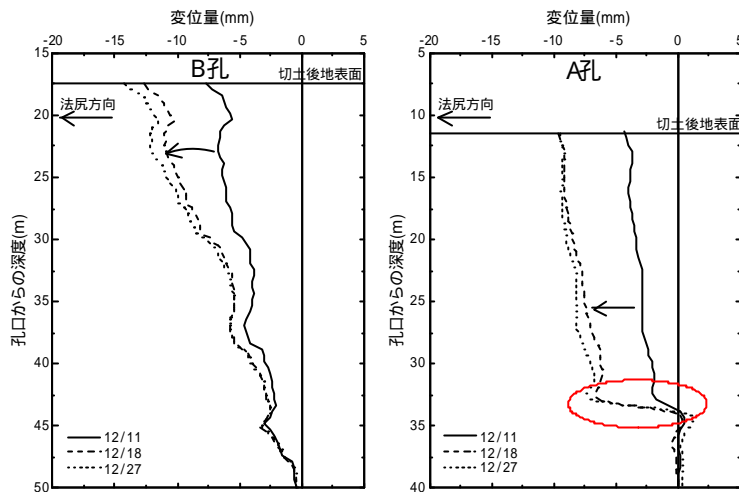
図3 地中変位計測記録

造成開始に伴い、ボーリング孔内傾斜計を用いた地中変位計測等による計測管理を開始した。造成初期は法尻方向への緩やかな変位がみられる程度であったが、切土高さが40mに差しかかる頃、地中変位計測記録のうち数箇所に異常が認められた。異常発生前後の計測記録を図3に示す。

このうち、法面上部のA孔では、切土後の地表面下20m付近において1週間に約6mmの変位が生じた。その下方のB孔では、同期間に特定の深さでの大きな変位はなかったものの、地表付近が法面下方に押し出される変形が観測され、やや遅れてF孔でもB孔と同様の変形が観測された。

A孔の変位が小さい変位ながら地中の深い部分に明瞭に現れていること、また、各孔の変位が計測箇所の下方法面を掘削した直後に観測されていることから、これらの計測結果は掘削に起因する地すべりの前兆であると推定された。ただし、A孔以外の計測孔で特定位置での大きな変位が認められないこと、および、地表面にはひび割れ等の異常が認められないことから、連続したすべり面は形成されていないものと考えられた。

異常変位観測後の応急対策として、掘削法尻部に押さえ盛土を行うとともに、計測機器を追加し計測頻度を増やす等、観測の強化を行った。押さえ盛土によって変位が収まったことから、仮にすべりが発生していたとしても変位発生時点でほぼ釣合状態にあったものと考えられる。異常変位発生時の法面形状でのすべり安全率を1.0と仮定した逆解析により地盤の平均強度を推定し、造成完了時の法面の安定に必要な抑止力を求め対策工の設計を行った。対策工は、土工および地下水位低下工を基本とし、不足する抵抗力を抑止工で補うこととした。対策工の概要を図4および表1に示す。
