光ファイバセンサによる表層崩壊検知結果及びその考察

独立行政法人土木研究所（正会員）^(*)小川 鉄平、恒岡 伸幸
 同上（正会員） 加藤 俊二、田中 衛
^(*) 前交流研究員

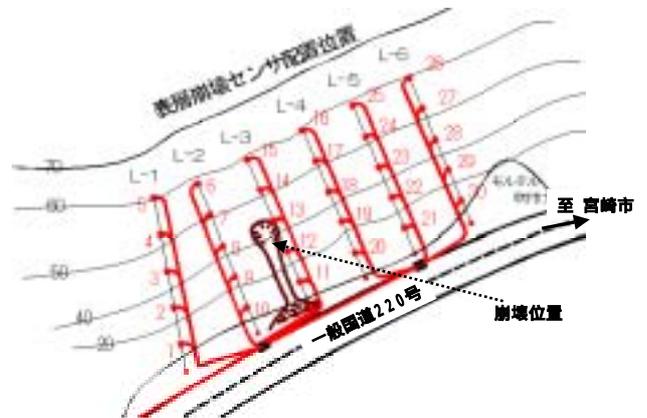
図-1 光ファイバセンサ配置図（一般国道 220 号）

図 - 1 に光ファイバセンサ配置図を示す。現場は幅 100m × 斜面高さ 50m 程度の斜面で、緩い尾根と谷が連続しており、表層の崖錐堆積物を竹藪が覆っている。地形・地質条件や周辺の崩壊履歴等から崖錐堆積物が直線的に崩壊すると考えられたため、光ファイバセンサを谷に沿って 6 測線配置している。また、計測間隔を 10m とし、1 測線あたり光ファイバセンサを 5 個配置している。なお、設置した光ファイバセンサは、MDM 方式であり、透過光強度の増減を計測することにより変位量を計測している。崩壊は図 - 1 に示すように、第 3 測線の中央付近で発生した。

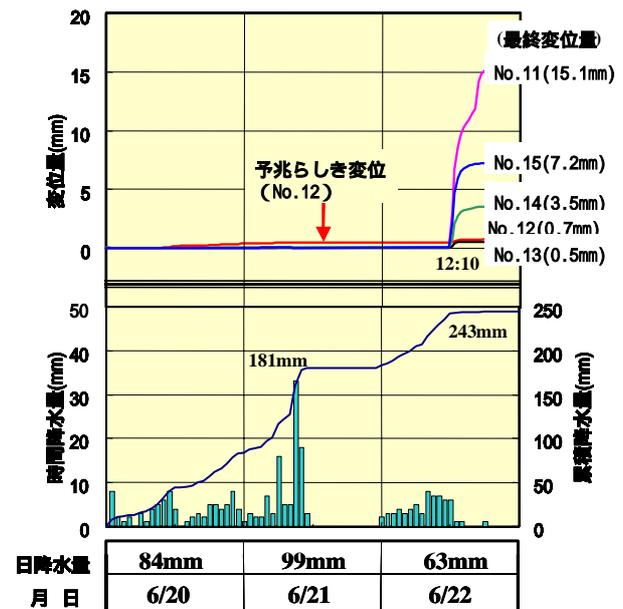
図-2 斜面変位と雨量の関係（一般国道 220 号）

図 - 2 に斜面変位と雨量の関係を示す。当時の状況は、6 月 20 日未明から雨が降り始め、6 月 21 日の正午過ぎ（累積降雨量 181mm）で一旦雨が止み、21 日の深夜から再度雨が降り始め、22 日昼過ぎに（累積降雨量 240mm）崩壊が発生している。

光ファイバセンサでの斜面変状の計測状況は、3 測線目の斜面下方に設置しているセンサ No. 12 で、20 日の昼頃から崩壊の兆候らしき微小な変位を検知し、22 日の昼過ぎにライン上の全ての計測位置で変位の異常を確認している。

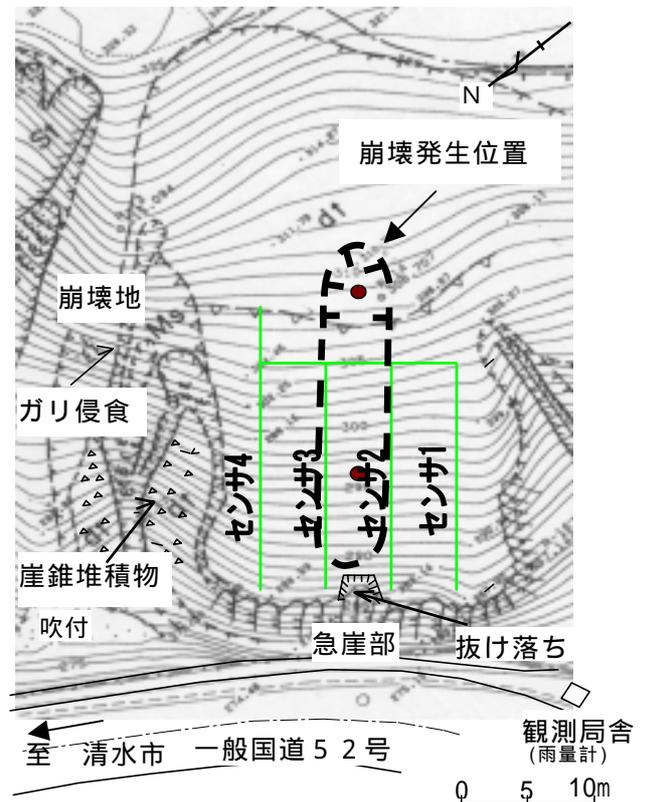
図-3 光ファイバセンサ配置図（一般国道 52 号）

図 - 3 に光ファイバセンサ配置図を示す。幅 50m × 斜面高さ 60m 程度の斜面で、泥岩を主体としており、風化が著しい急崖部と一部抜け落ちが見られる崩壊地に分類できる。植生は生育の十分でない杉の植林で、大雪によって全体の 1/3 が倒れたり、折れたりしている。

光ファイバセンサは、急崖部の変状を計測できるようにを設置している。なお、設置した光ファイバセンサは、FBG 方式であり、Bragg 波長の検出により変位を計測している。崩壊は図 - 3 に示すように、急崖部の光ファイバセンサを設置している 3 ~ 12m 上方で発生し、光ファイバセンサを破壊または断線して流下し斜面内で停止した。

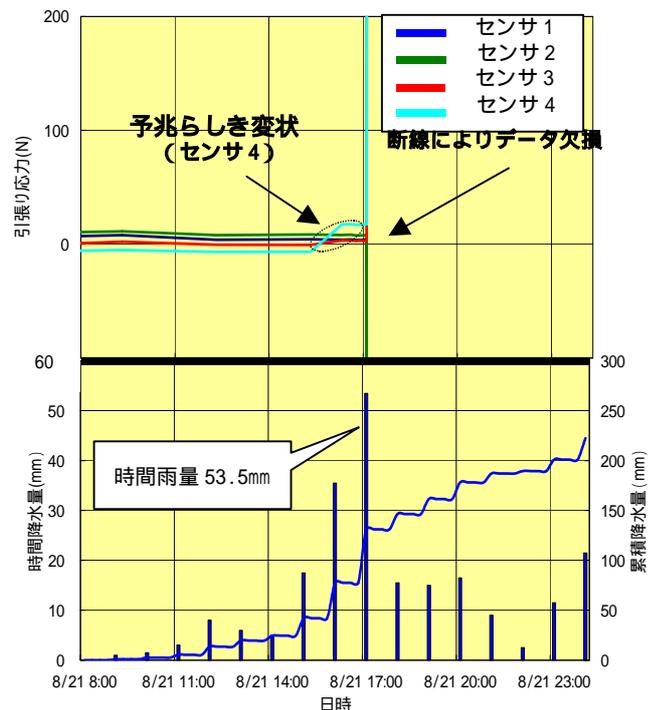
図-4 斜面変状と雨量の関係（一般国道 52 号）

図 - 4 に斜面変状と雨量の関係を示す。当時の状況は、台風の影響で 8 月 21 日の午前 8 時から雨が降り始め、午後 5 時頃（累積降雨量 131mm）に崩壊が発生している。

光ファイバセンサの計測状況は、センサ 4 において、15 時 30 分頃から引張りの応力を受け始め、徐々に応力が大きくなり、17 時頃に光ファイバが断線したことにより全てのデータが欠損している。表層崩壊によって破損したのはセンサ 3 であるが、崩壊前に土砂流出等があったためセンサ 4 で予兆らしき変状を捕捉したものと推測される。
